**HOTEL TERMAL DE PEDRO LURO**

**ANEXOS INFORME TÉCNICO:**

**Diciembre de 2017**

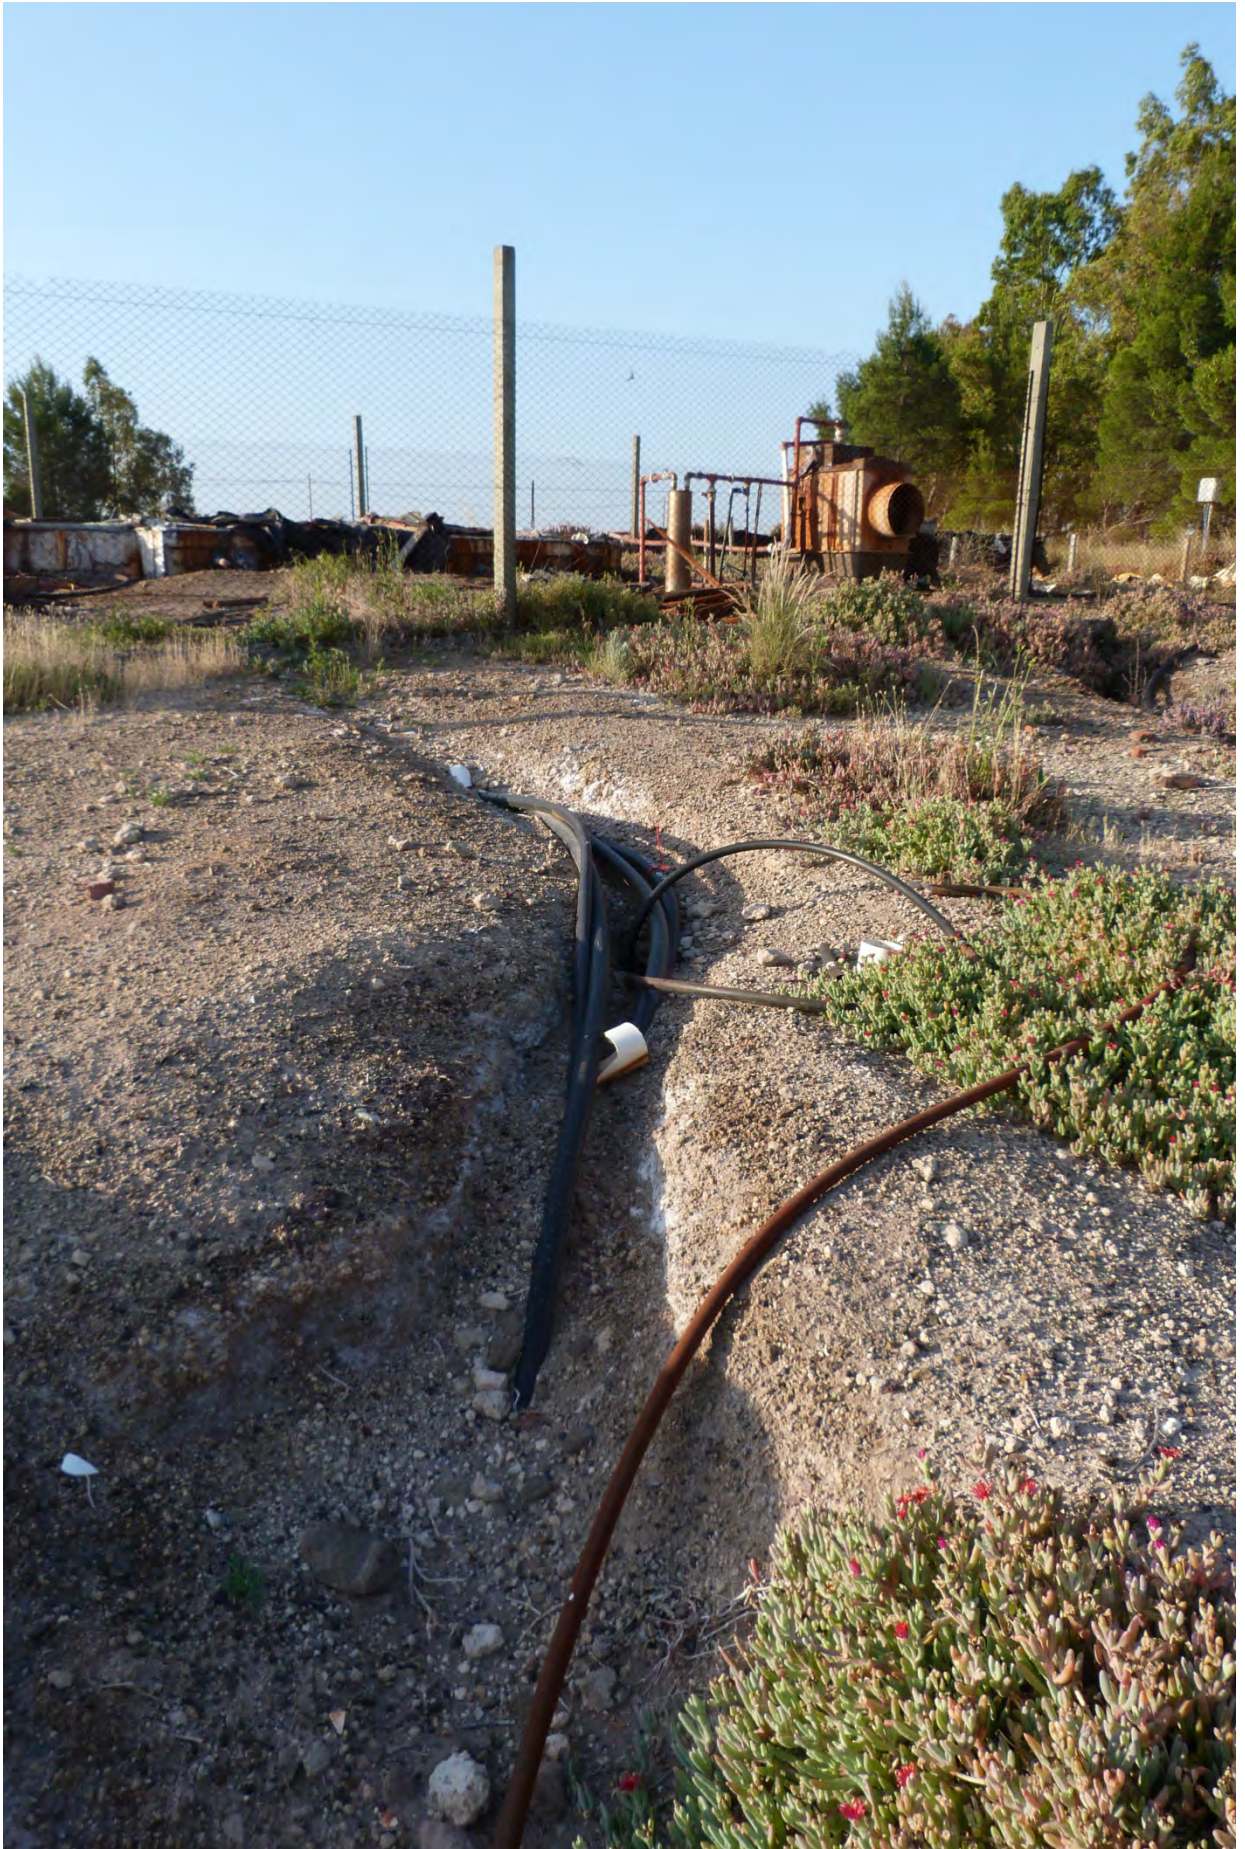
**CAÑERÍA DE DISTRIBUCIÓN TERMAL CLANDESTINA**

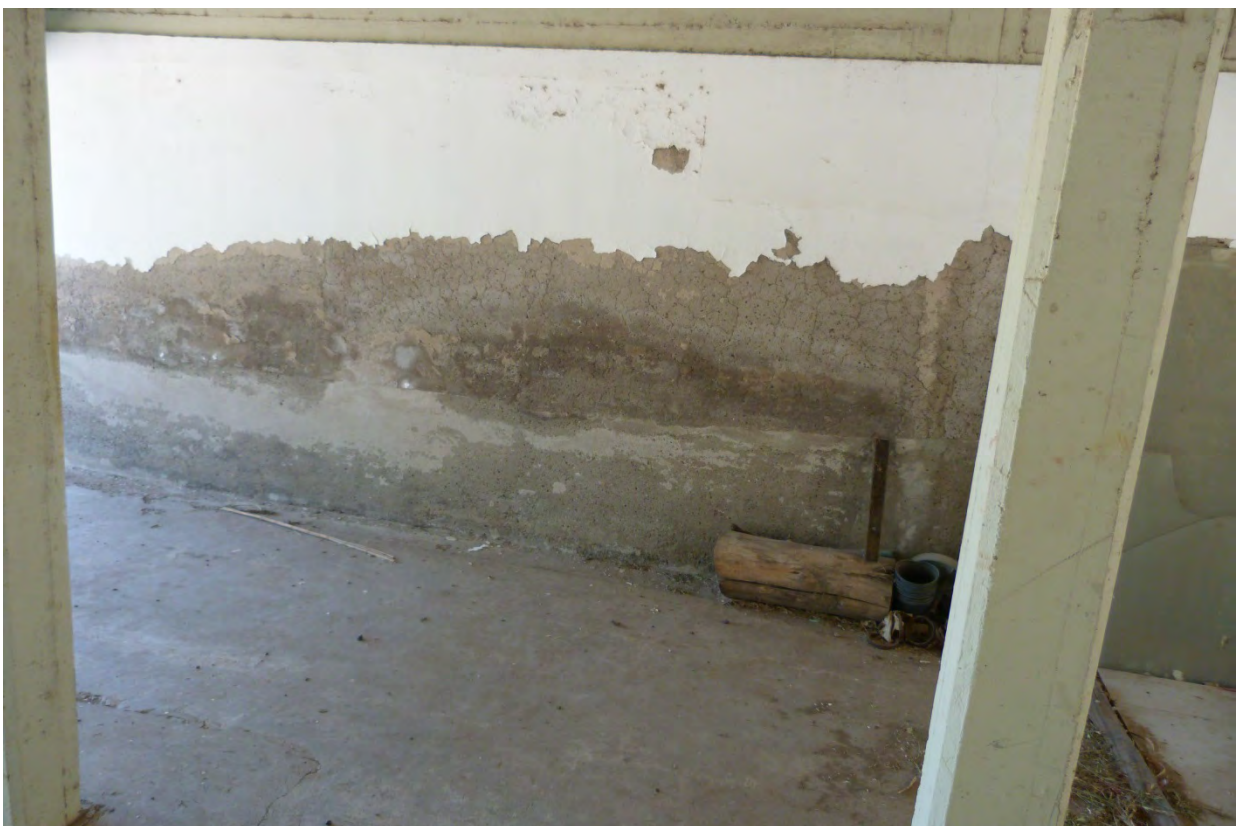
**PARAMENTOS DE COCHERAS AFECTADOS**

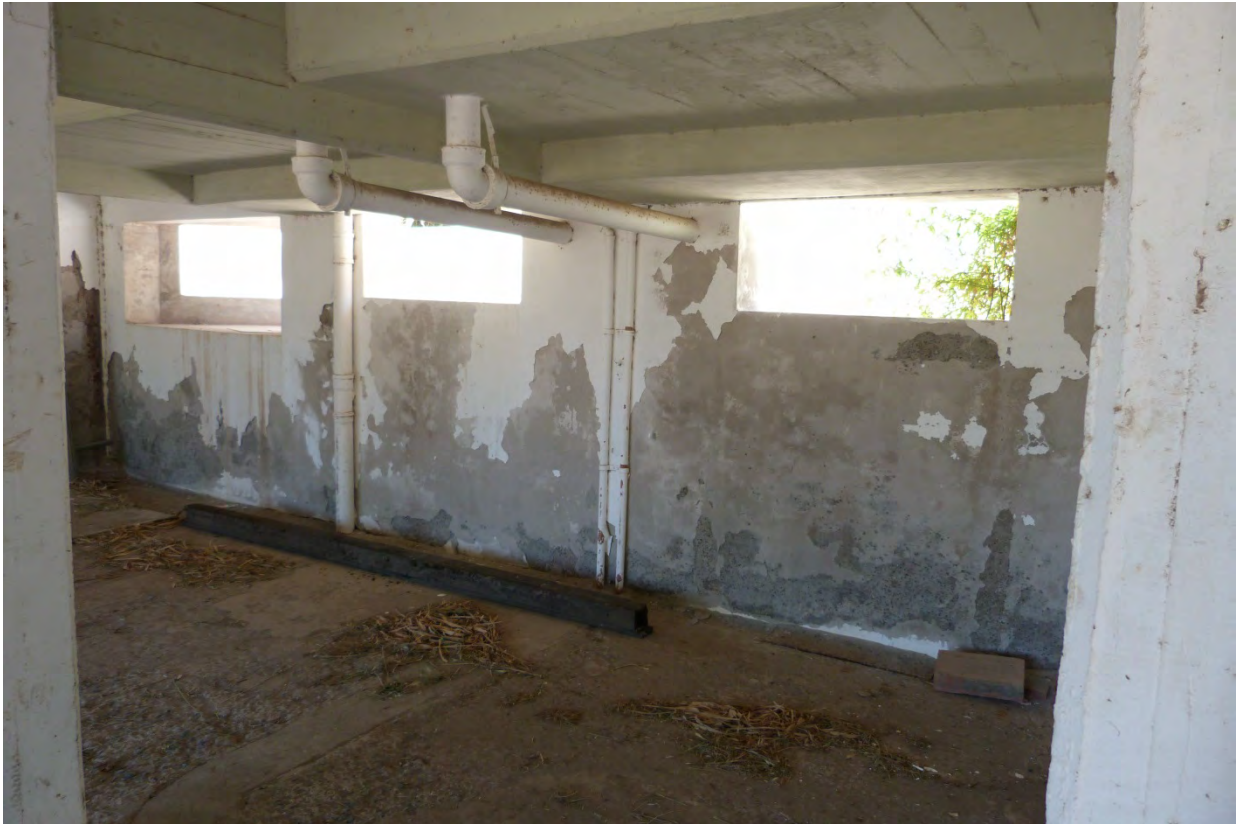
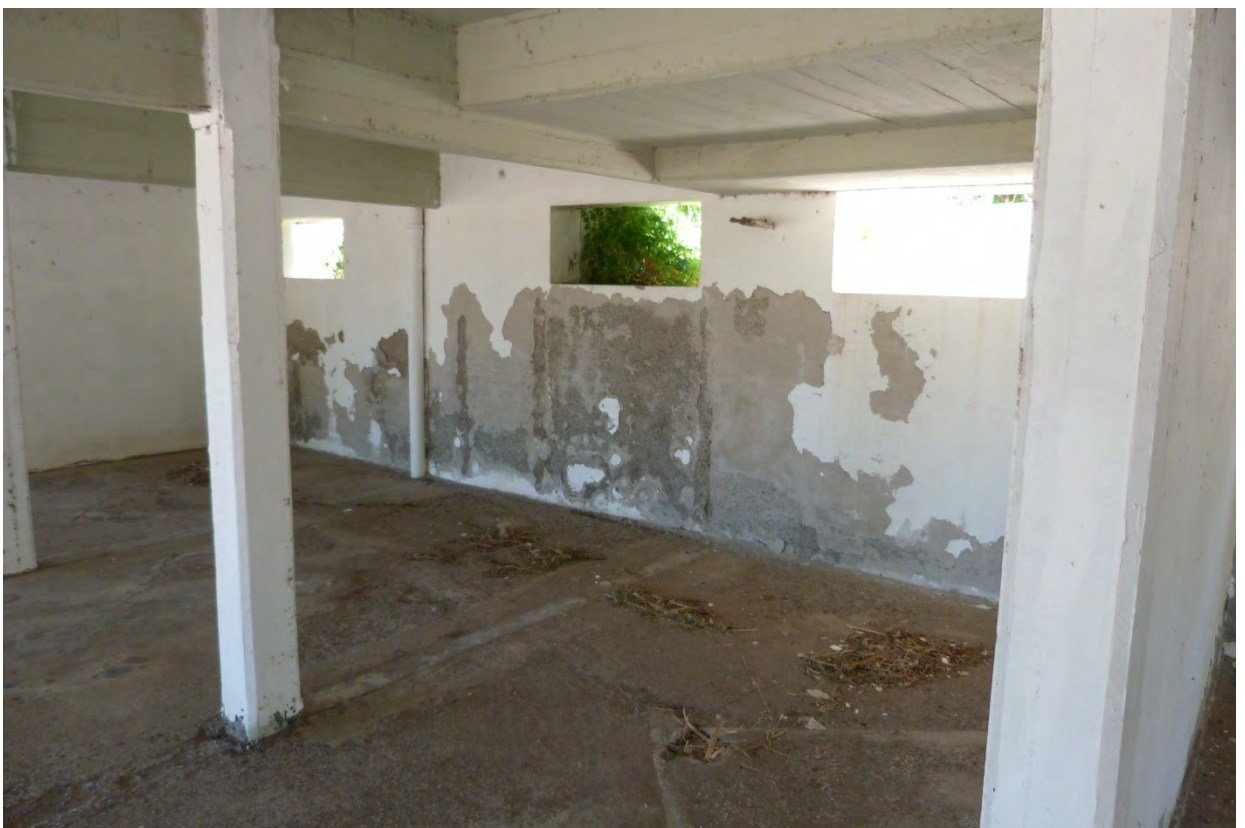
**PARAMENTOS DE COCHERAS AFECTADOS**

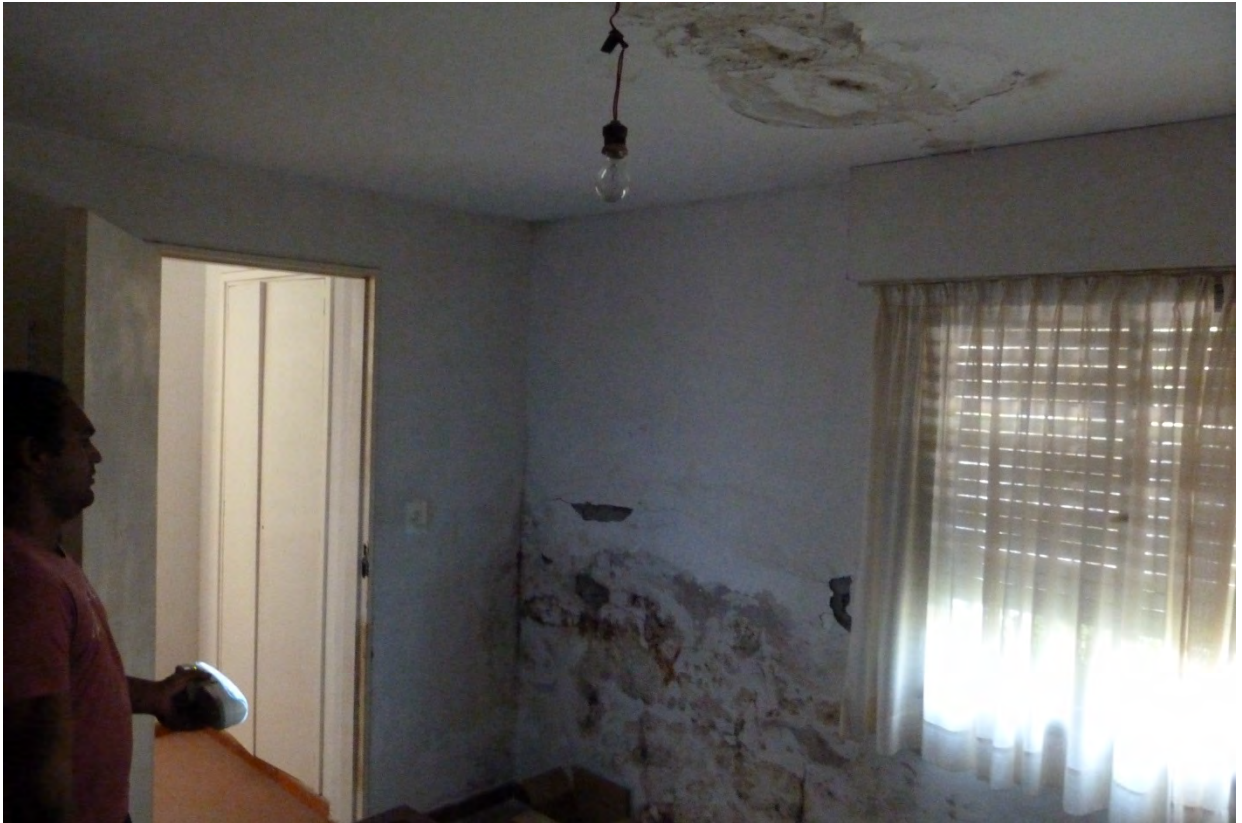
**PARAMENTO OFICINA ADMINISTRACIÓN AFECTADO**

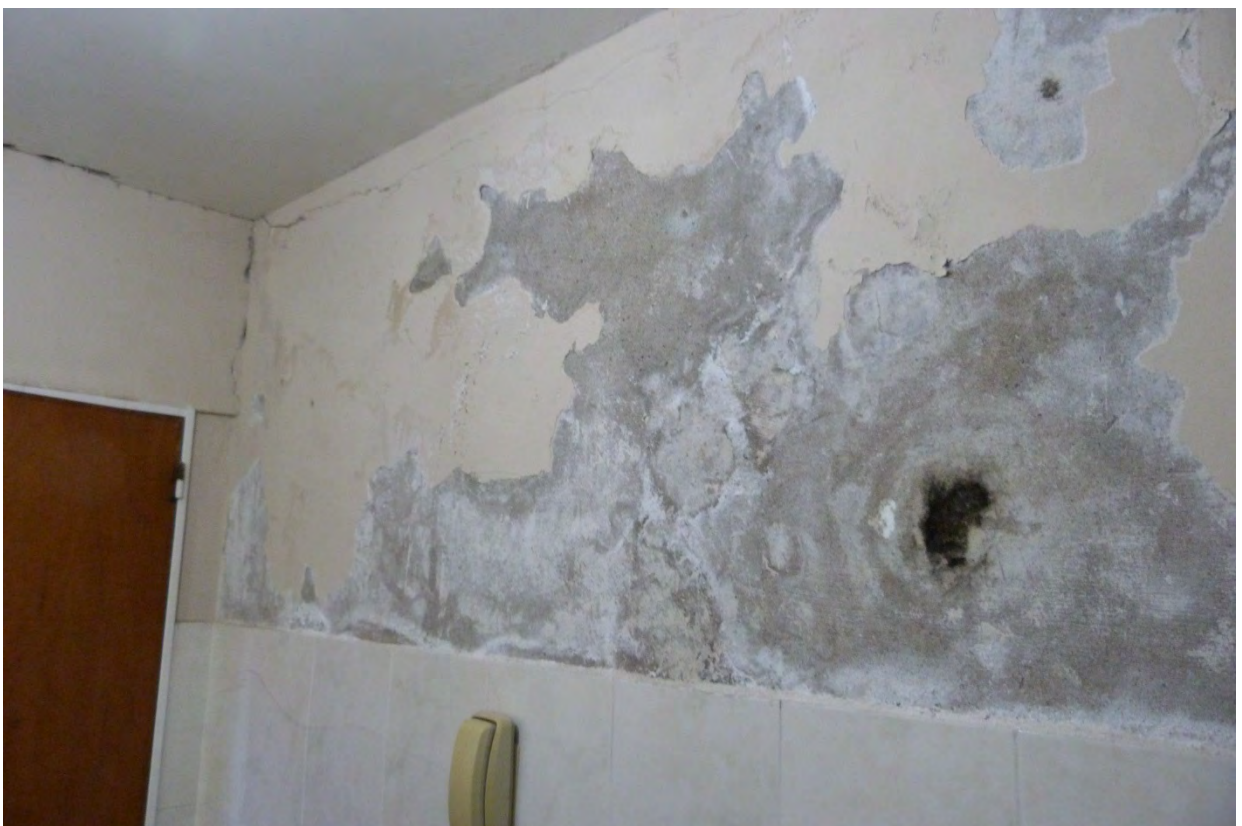
**PARAMENTO OFFICE MUCAMAS AFECTADO**

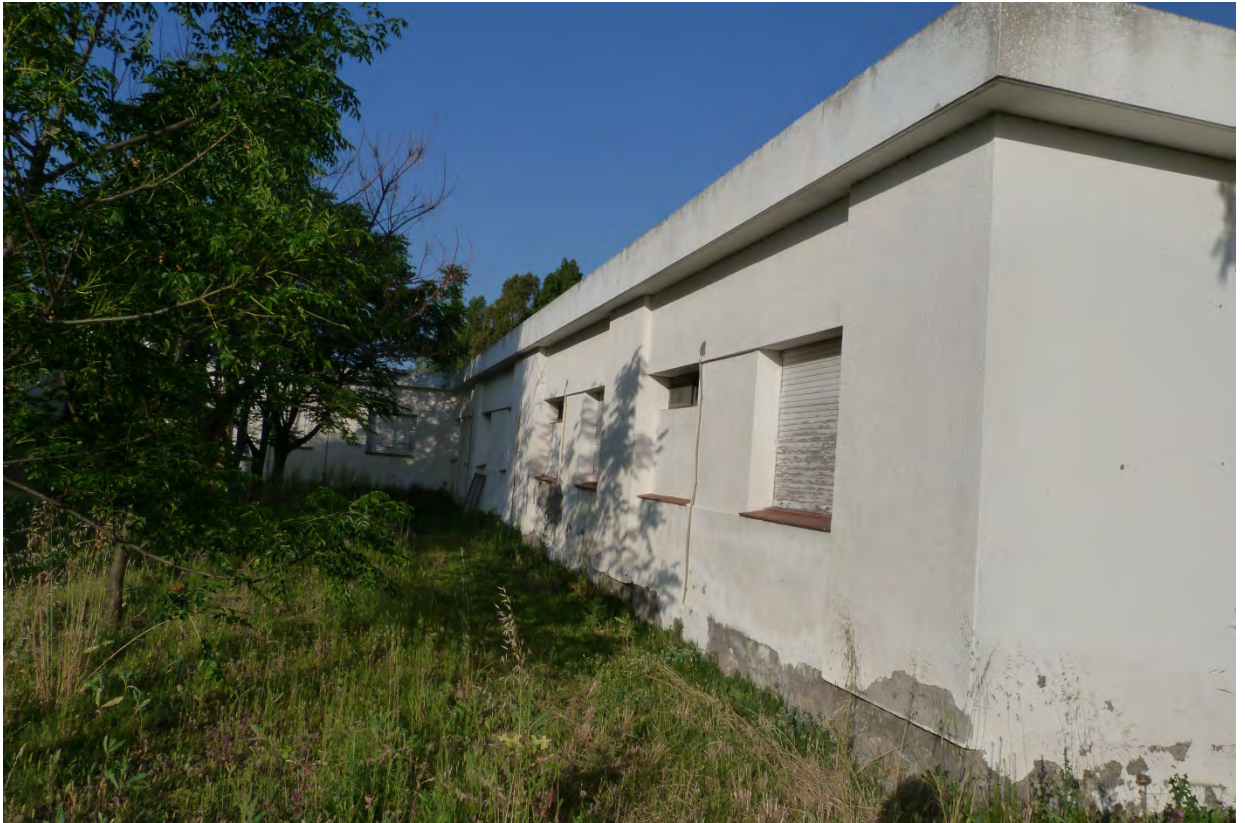
## HUMEDAD ASCENDENTE

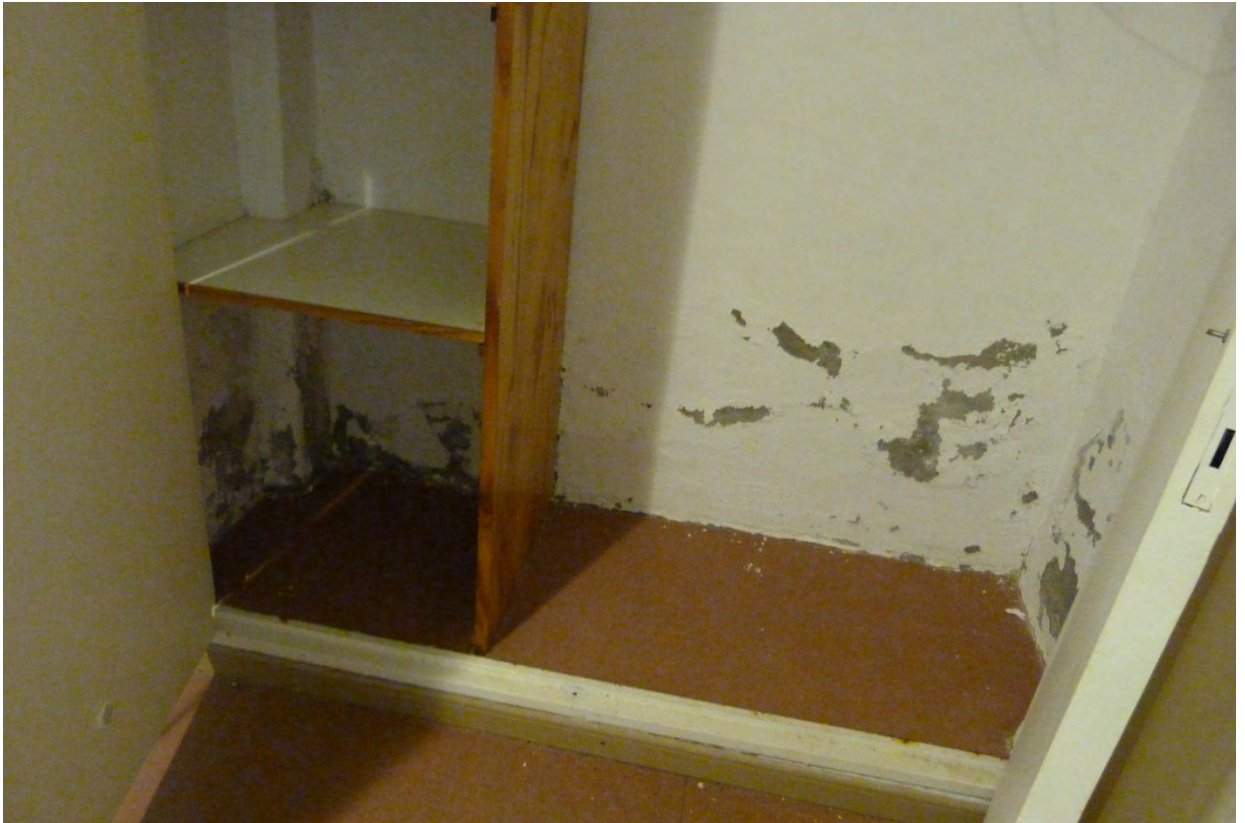
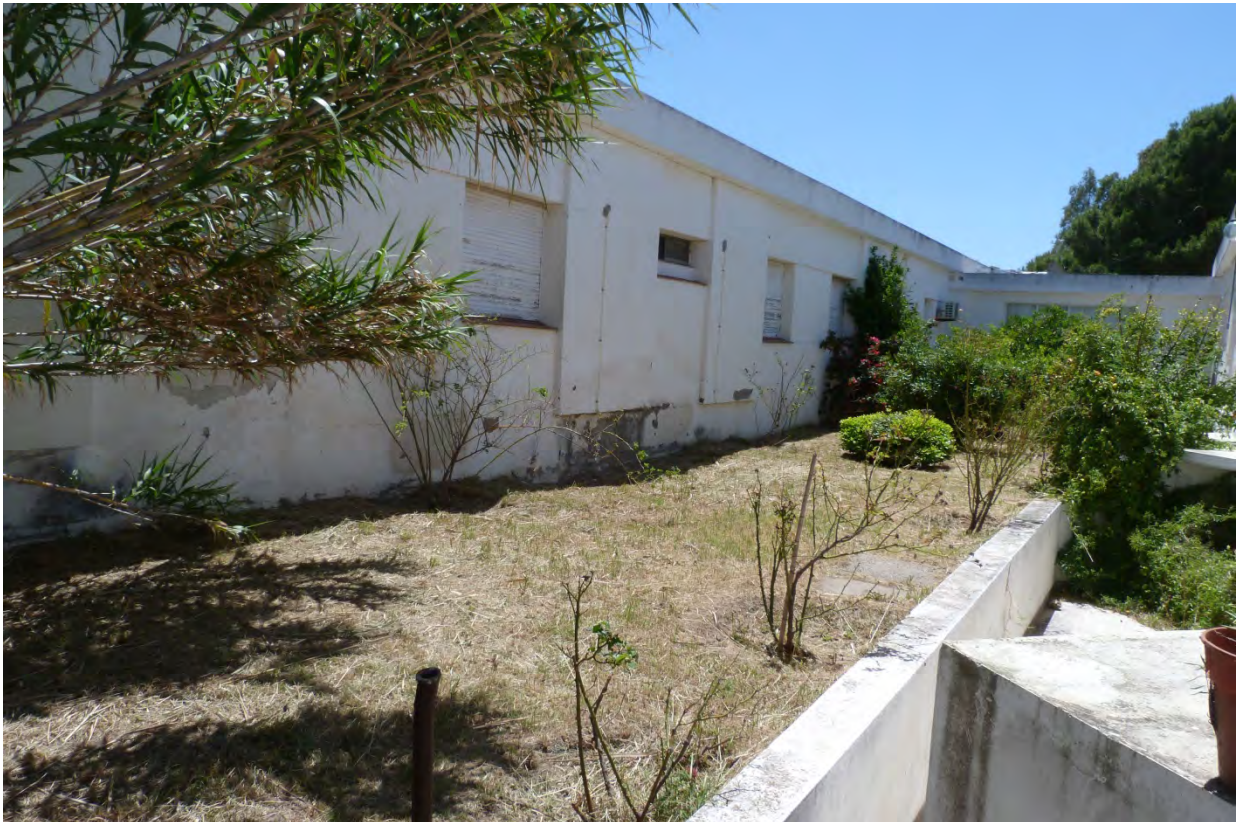
**FILTRACIÓN BAÑERA**

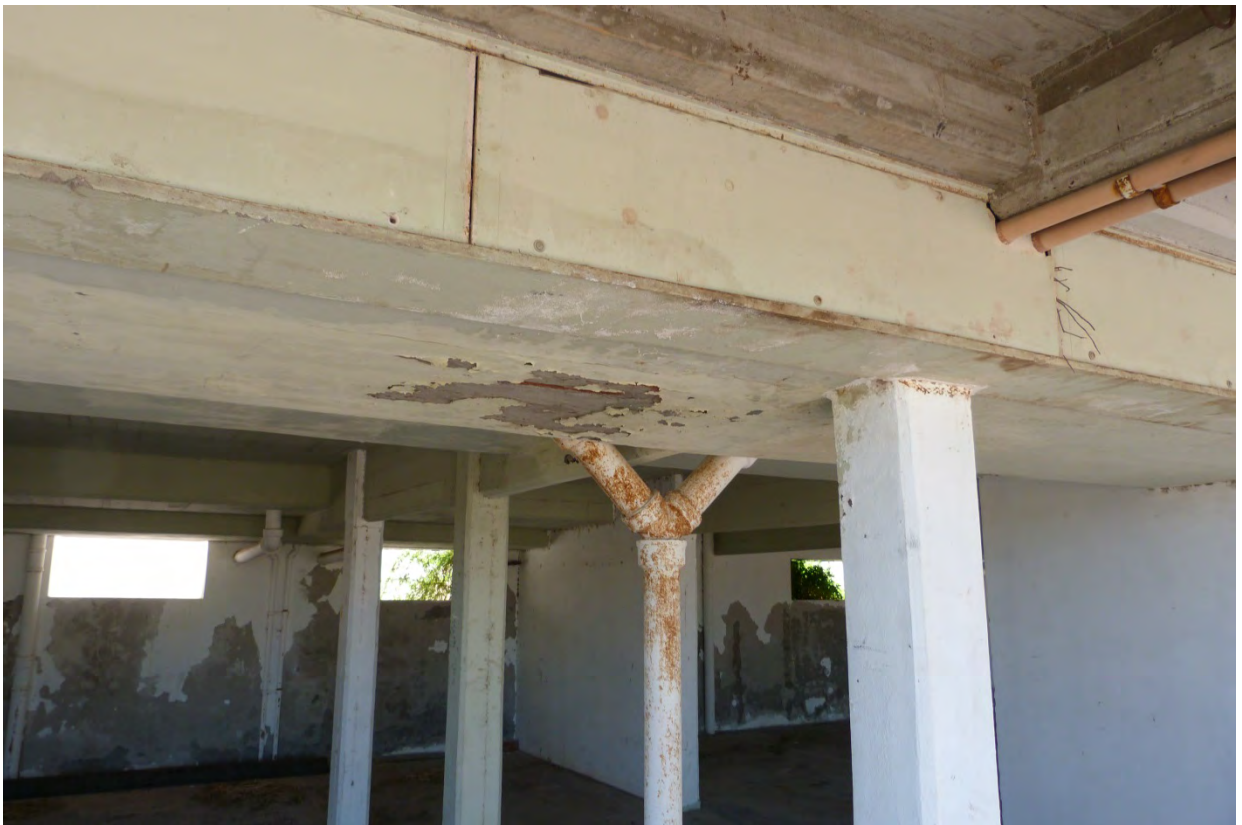
**DAÑO ESTRUCTURAL COCHERAS**

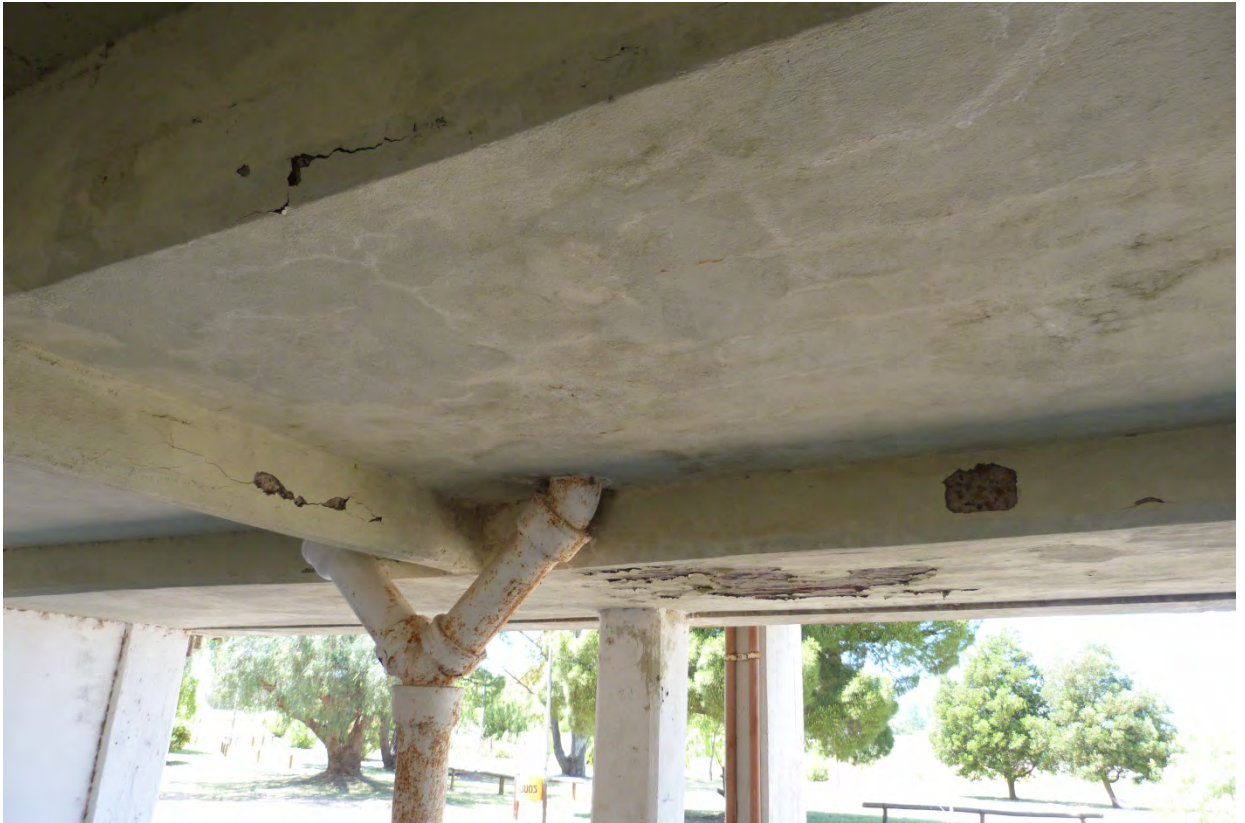
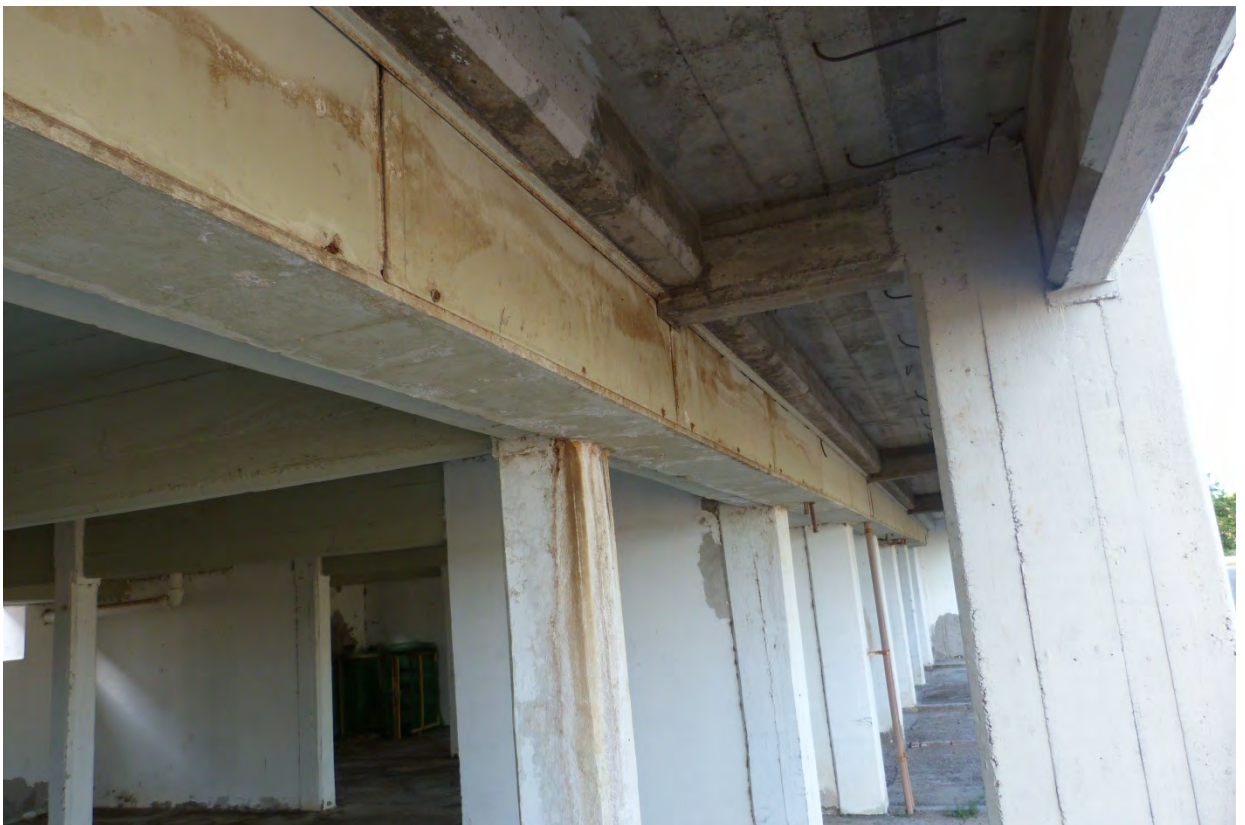
## DAÑO ESTRUCTURAL COCHERAS

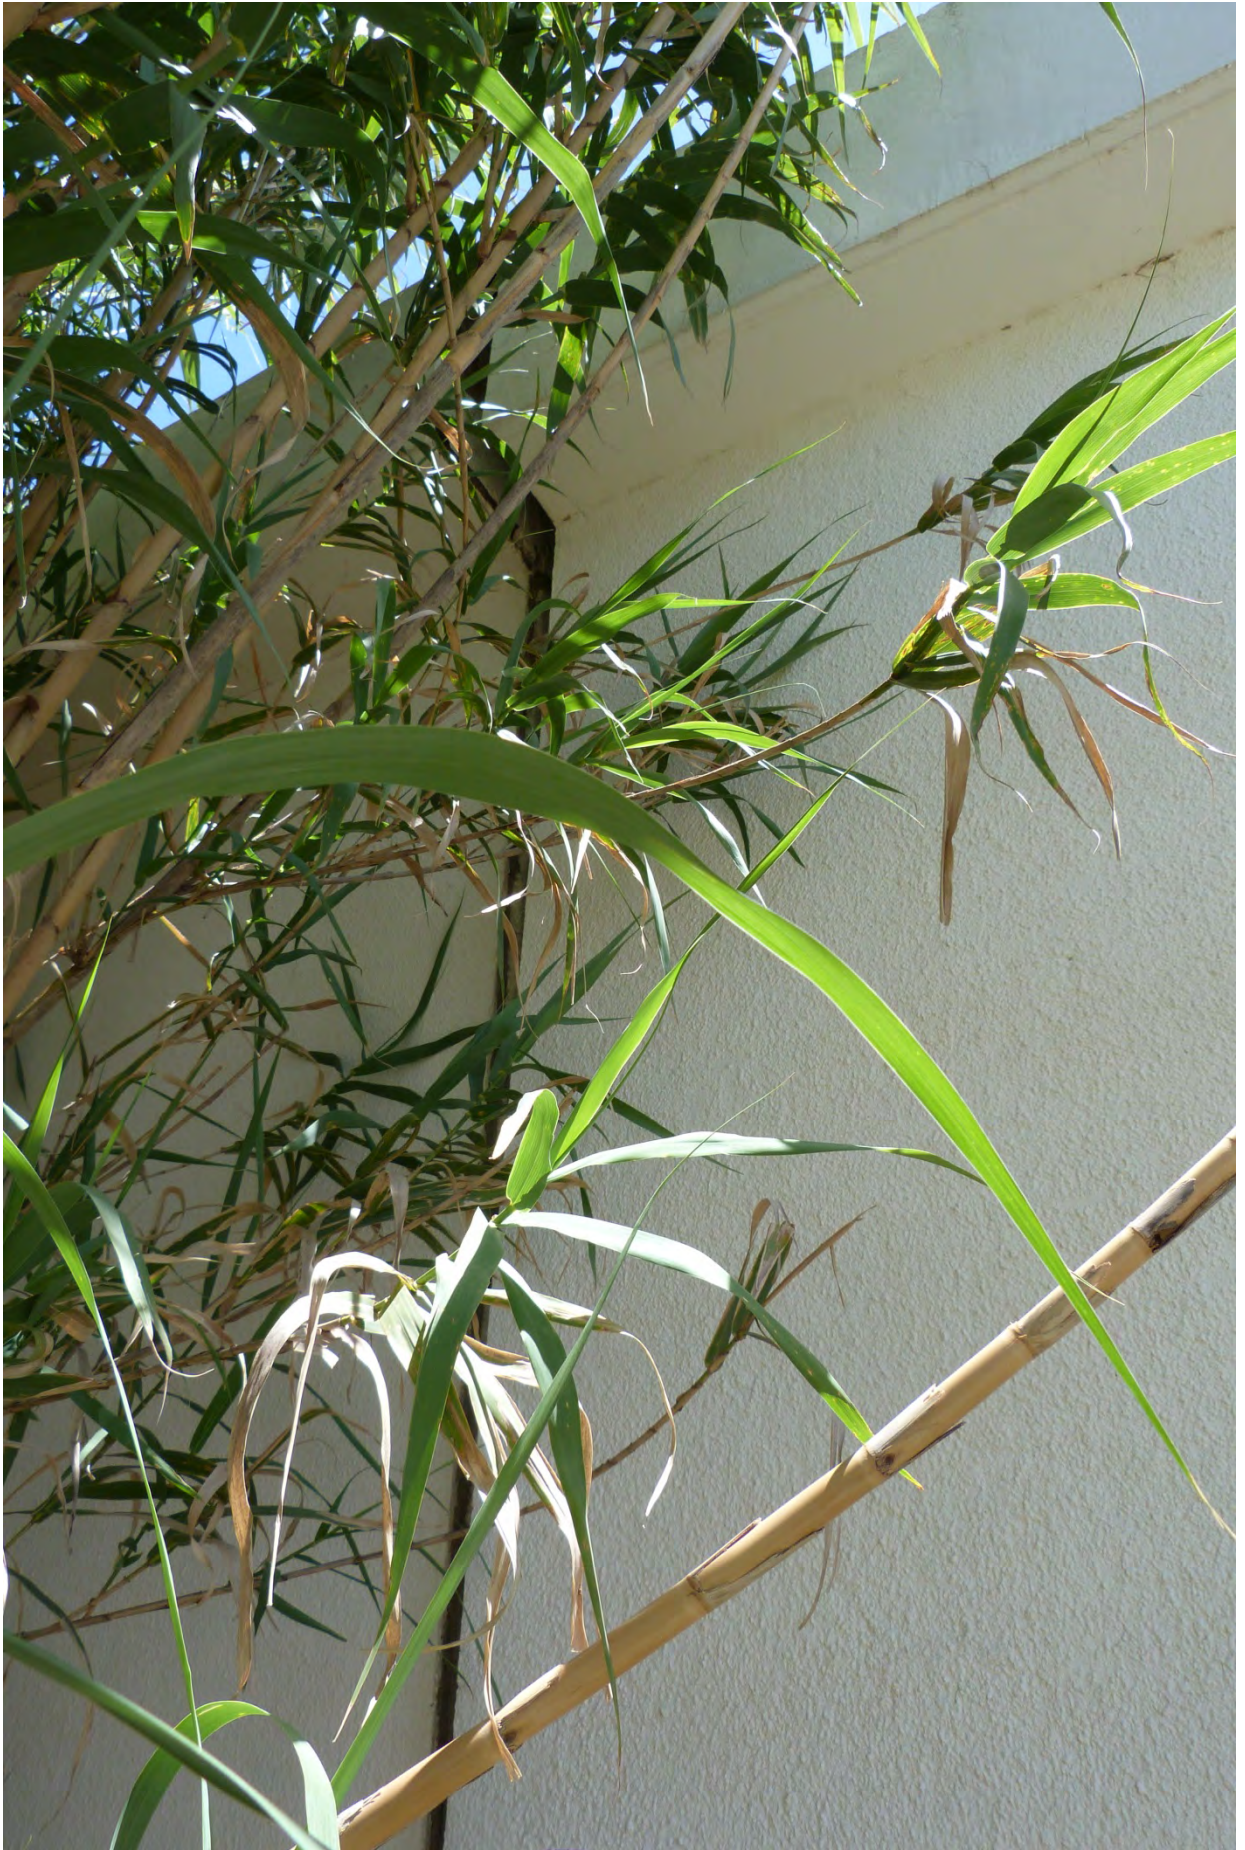
**ASENTAMIENTO PARED BAÑO**

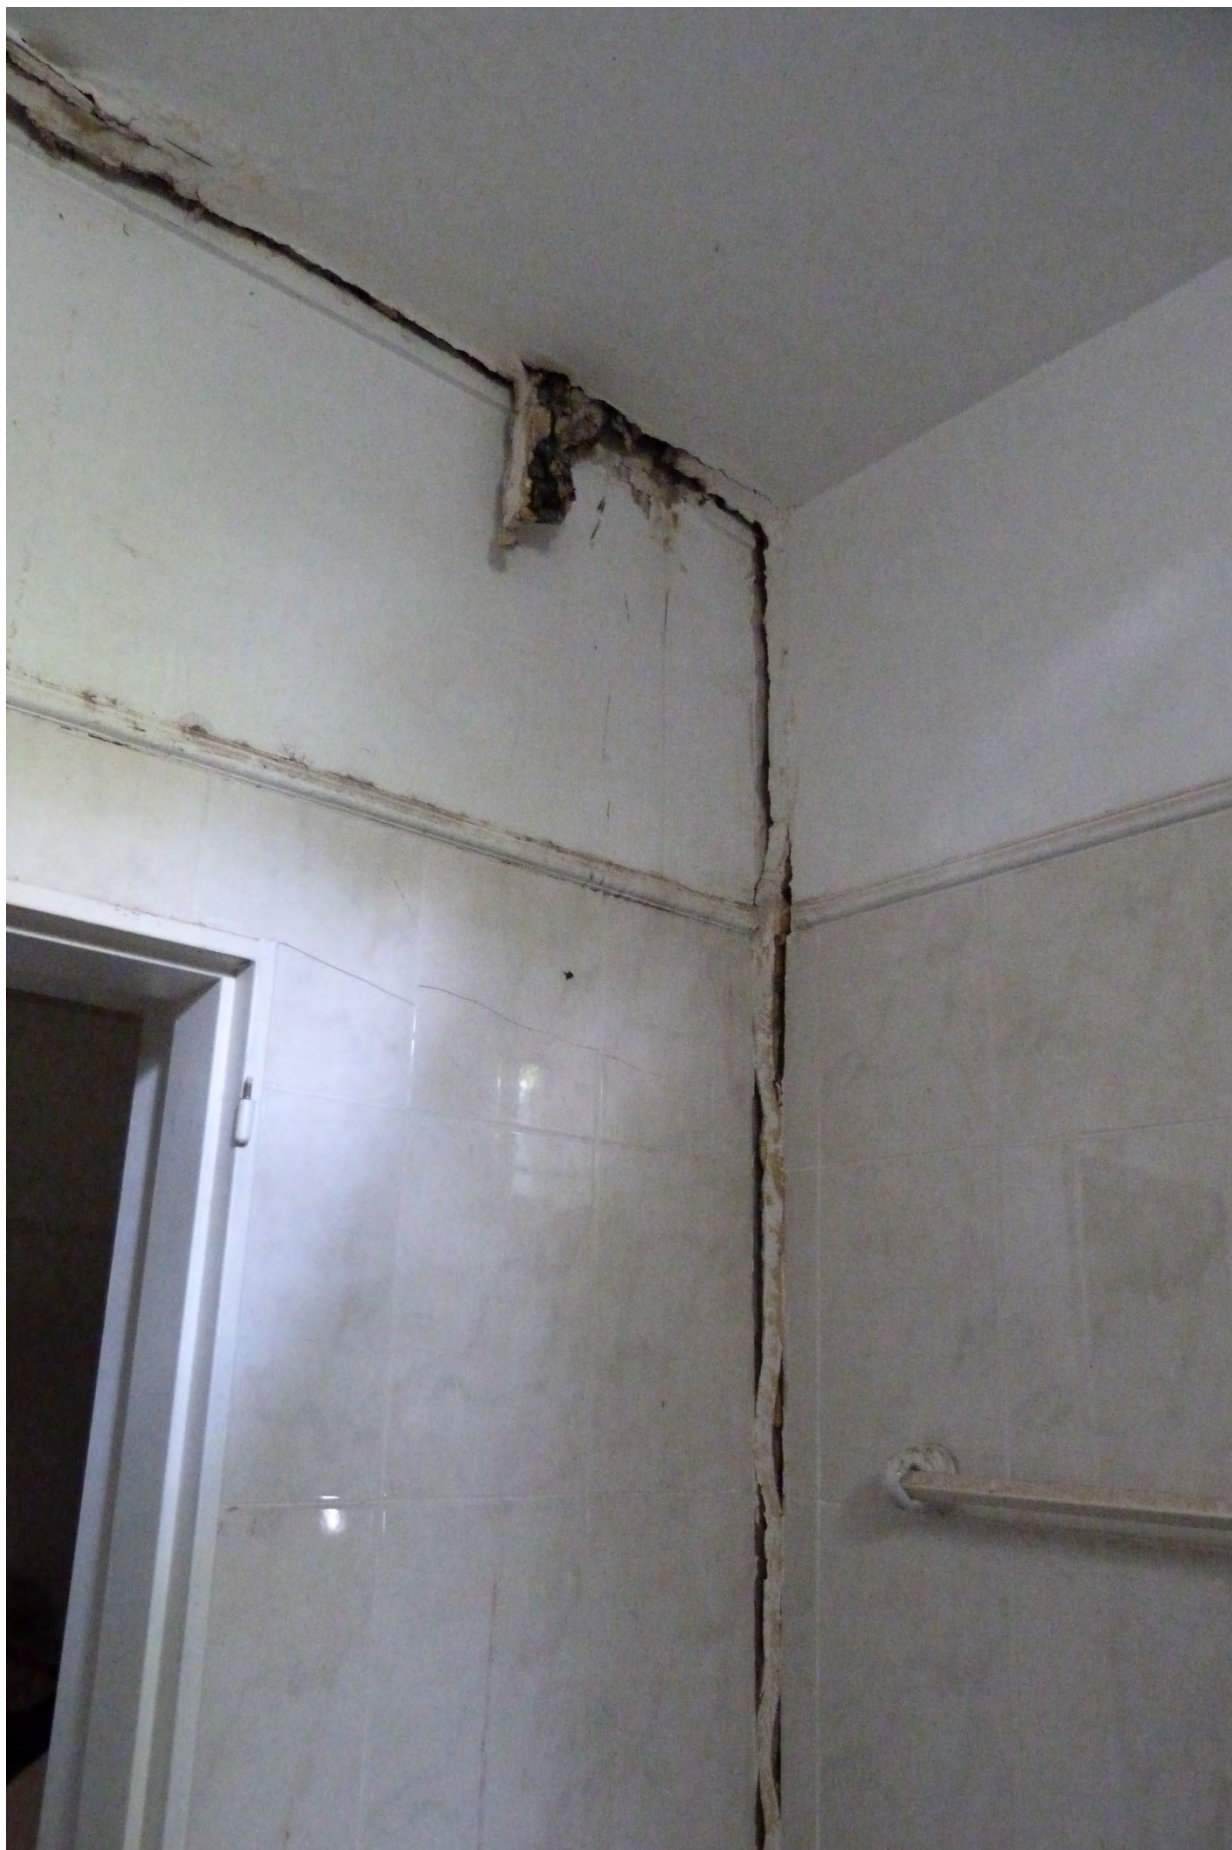
**ASENTAMIENTO PARED BAÑO**

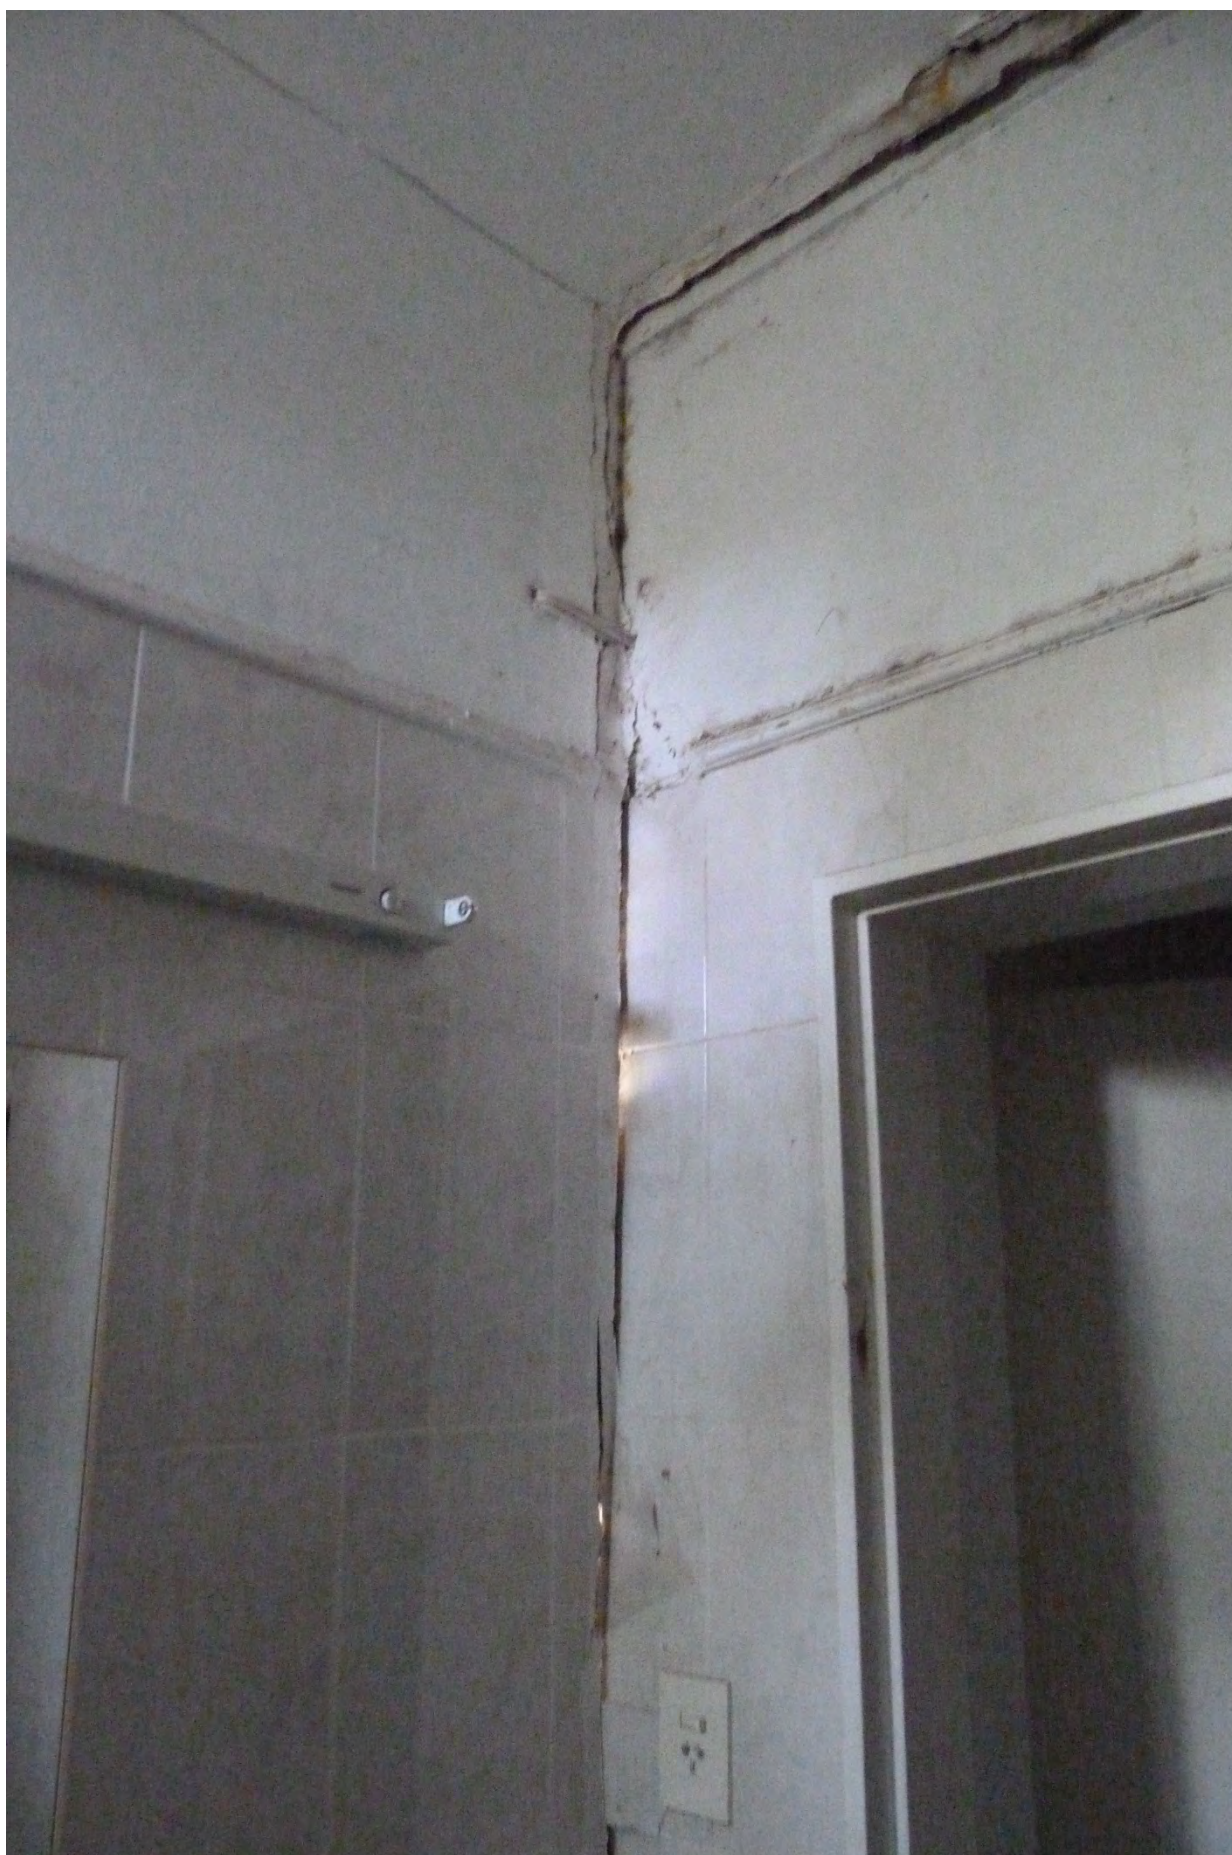
**ASENTAMIENTO PARED BAÑO**

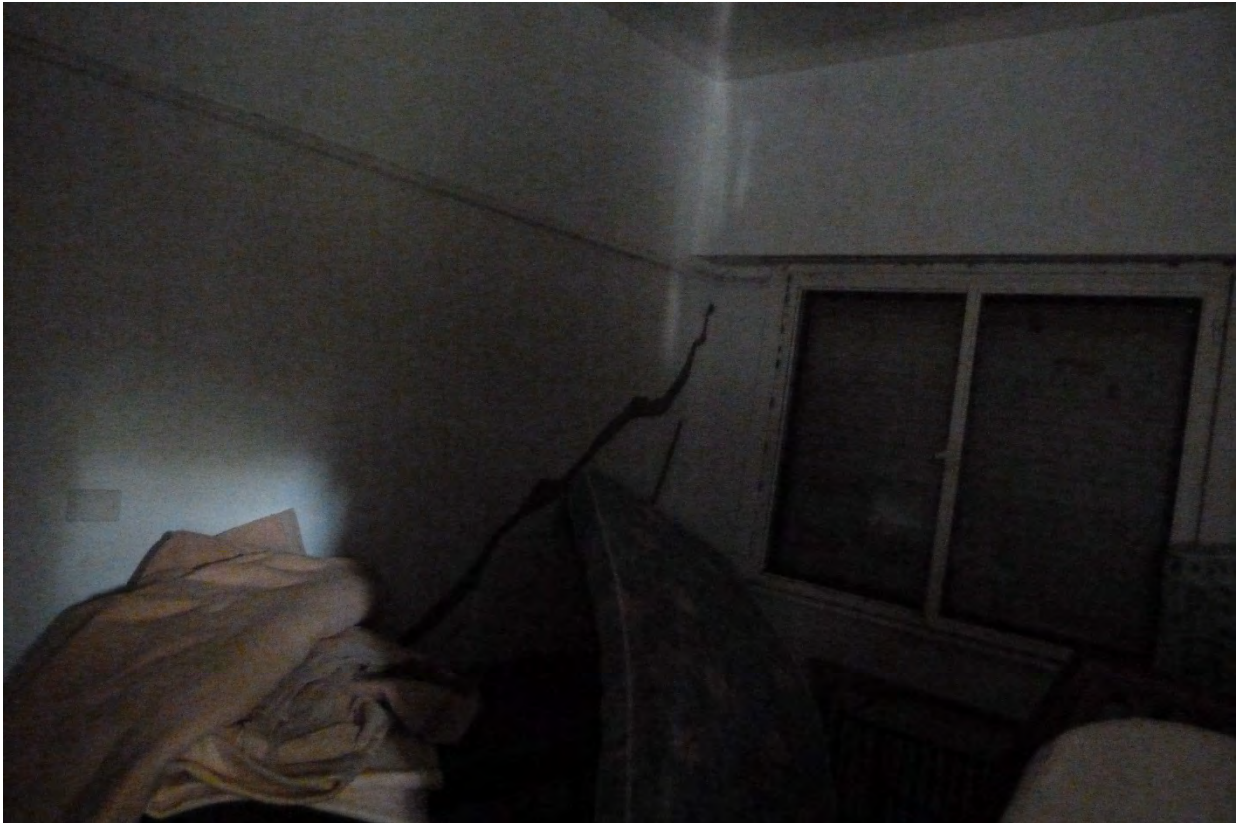
**ASENTAMIENTO PARED BAÑO**

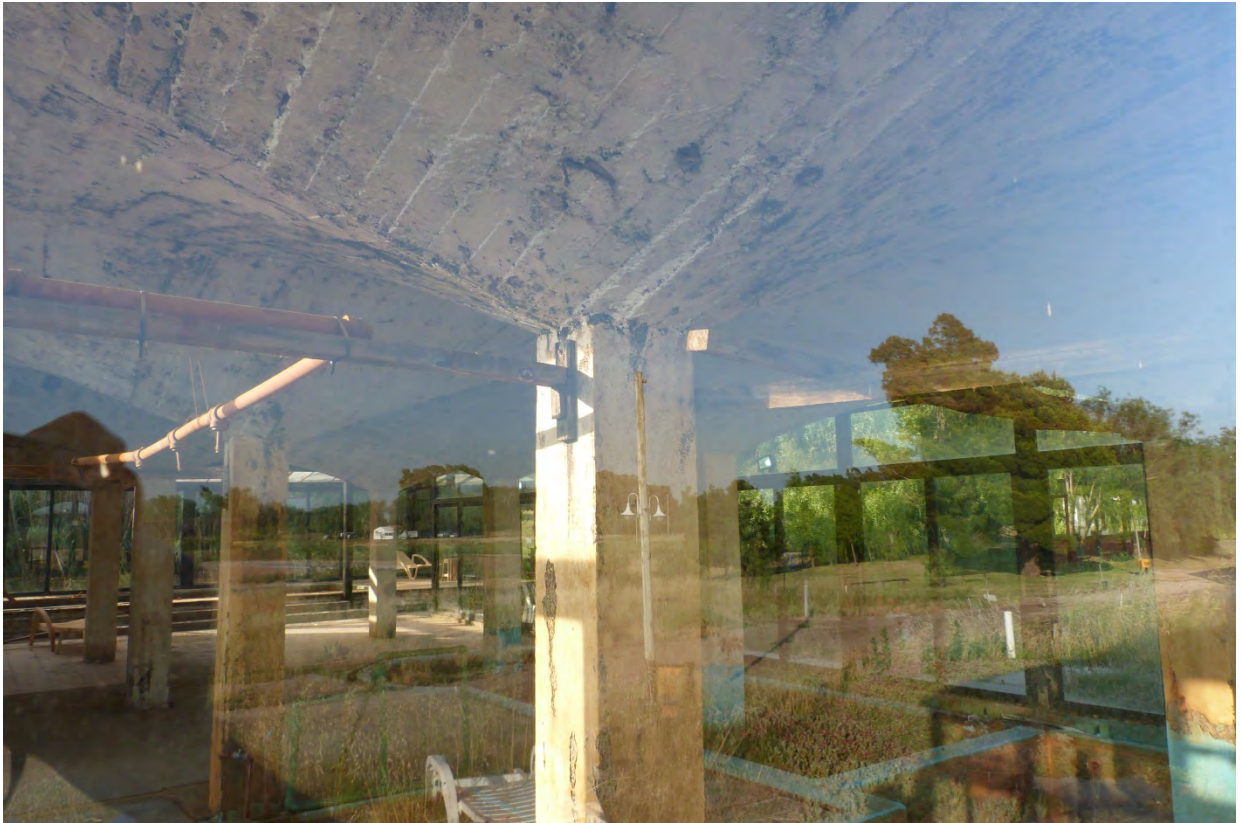
## ESTRUCTURA ANTIGUOS BAÑOS PÚBLICOS CRÍTICA
