**HOTEL TERMAL DE PEDRO LURO**

**ANEXOS INFORME TÉCNICO:**

**Diciembre de 2017**

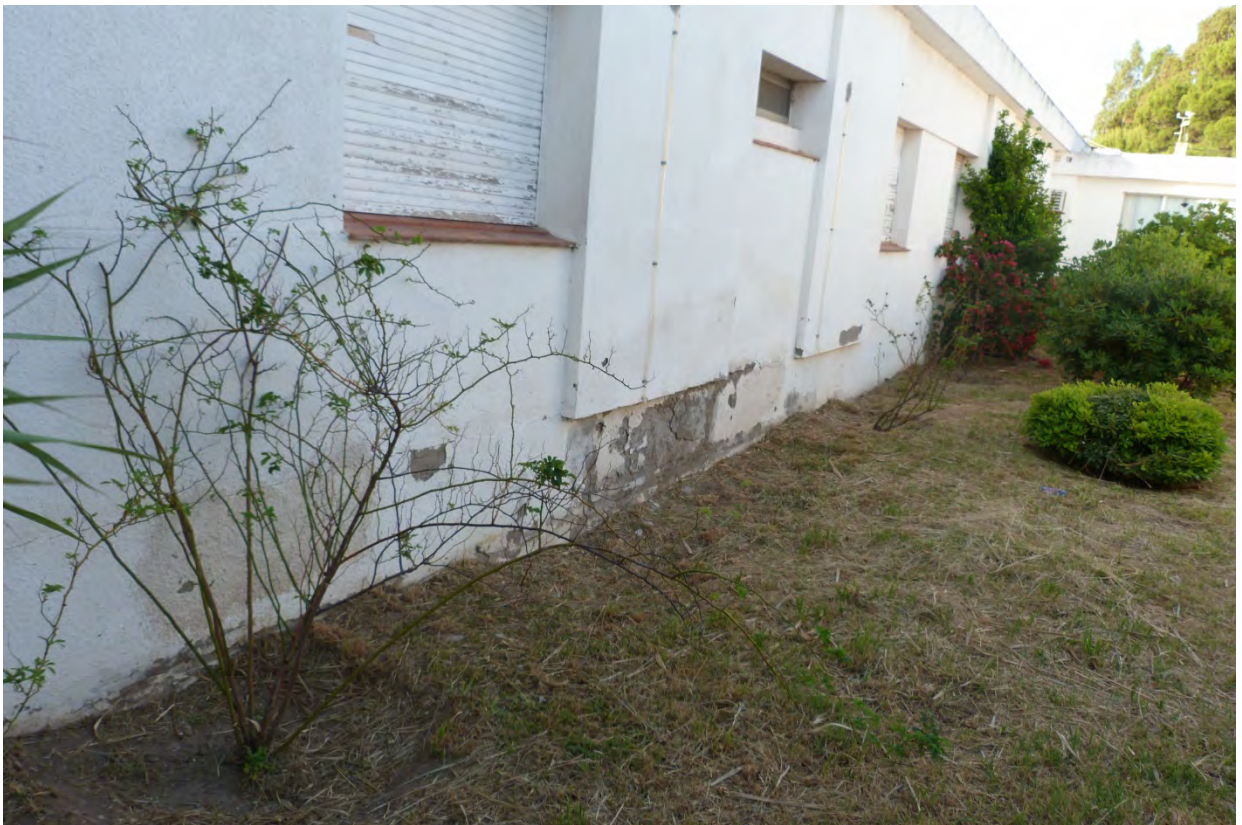
**PLANTACIÓN SOBRE DUCTOS SUBTERRÁNEOS**

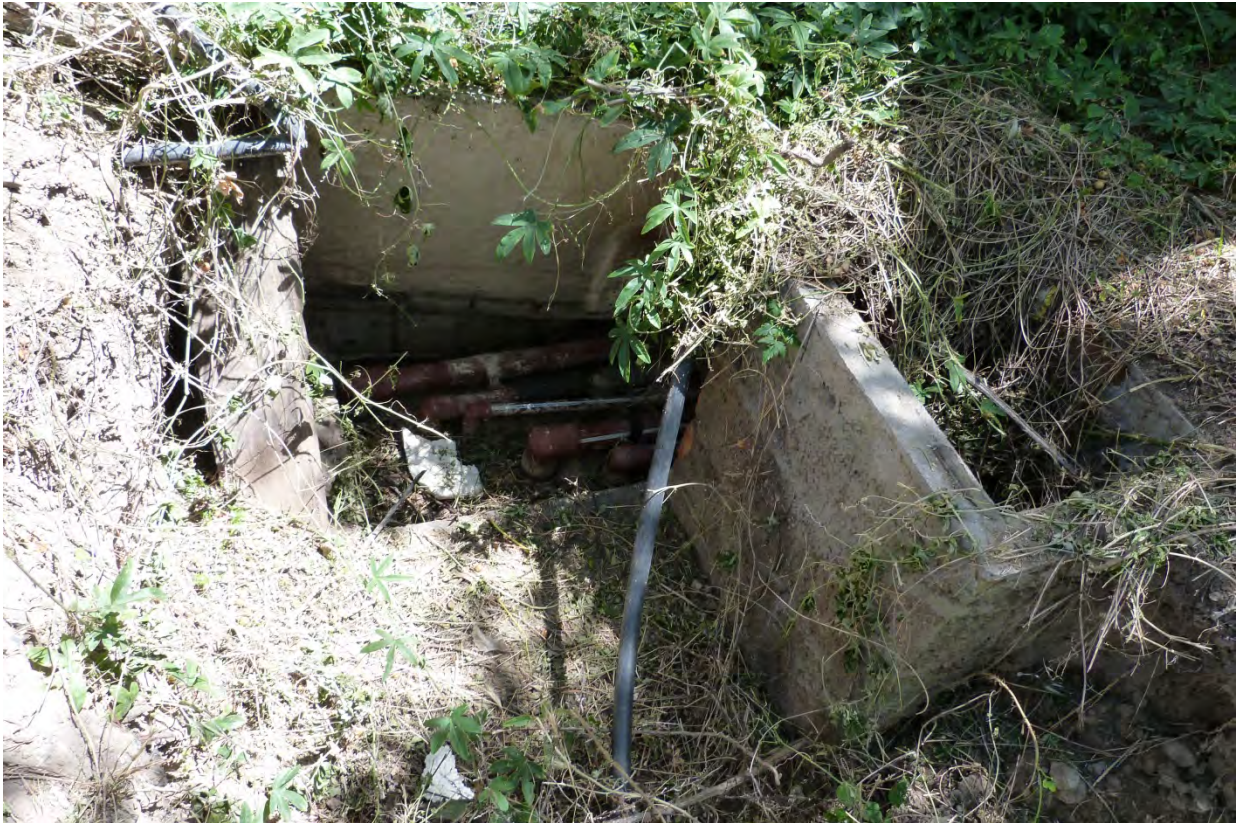
## DUCTO SUBTERRÁNEO DE CALDERA INTRUSIONADO

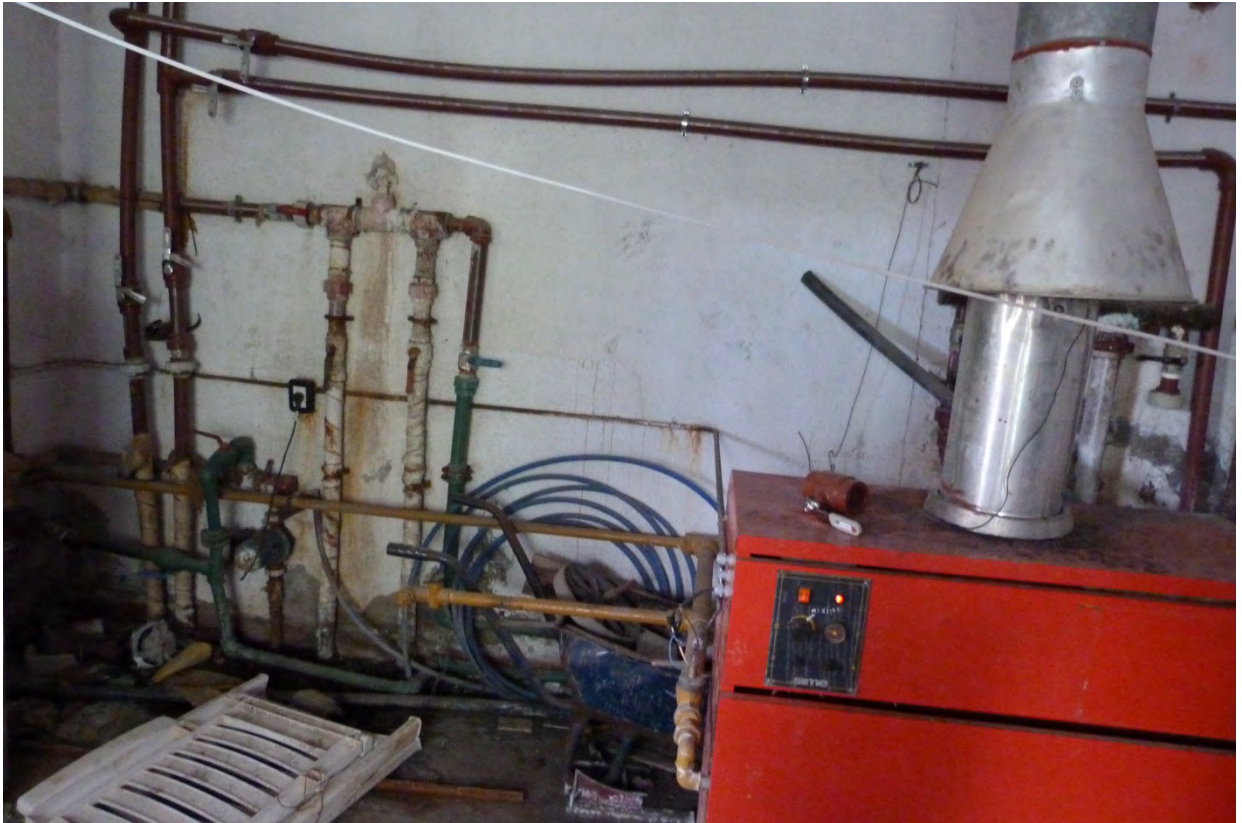
**CONEXIÓN ANTERIOR TERMOTANQUE ALTERADA**

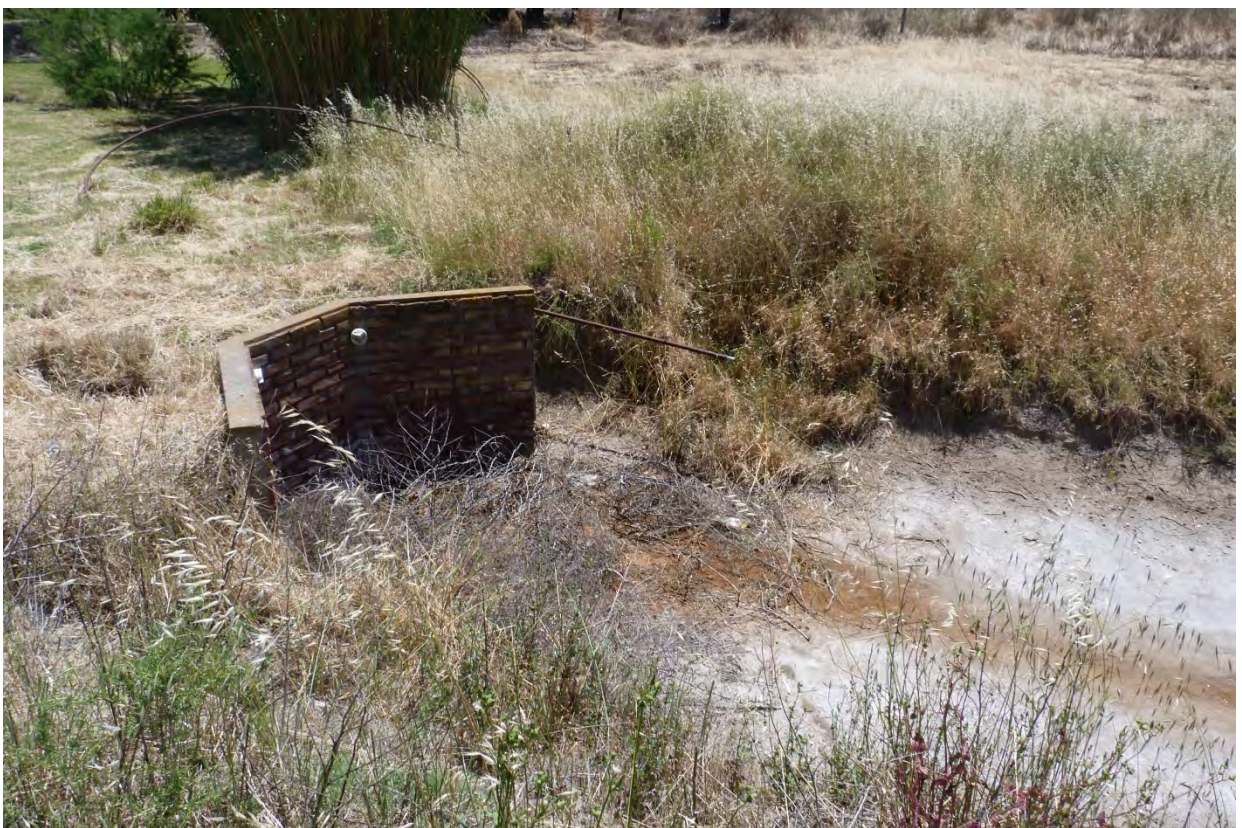
**EMBOCADURA DESAGÜE A CIELO ABIERTO**

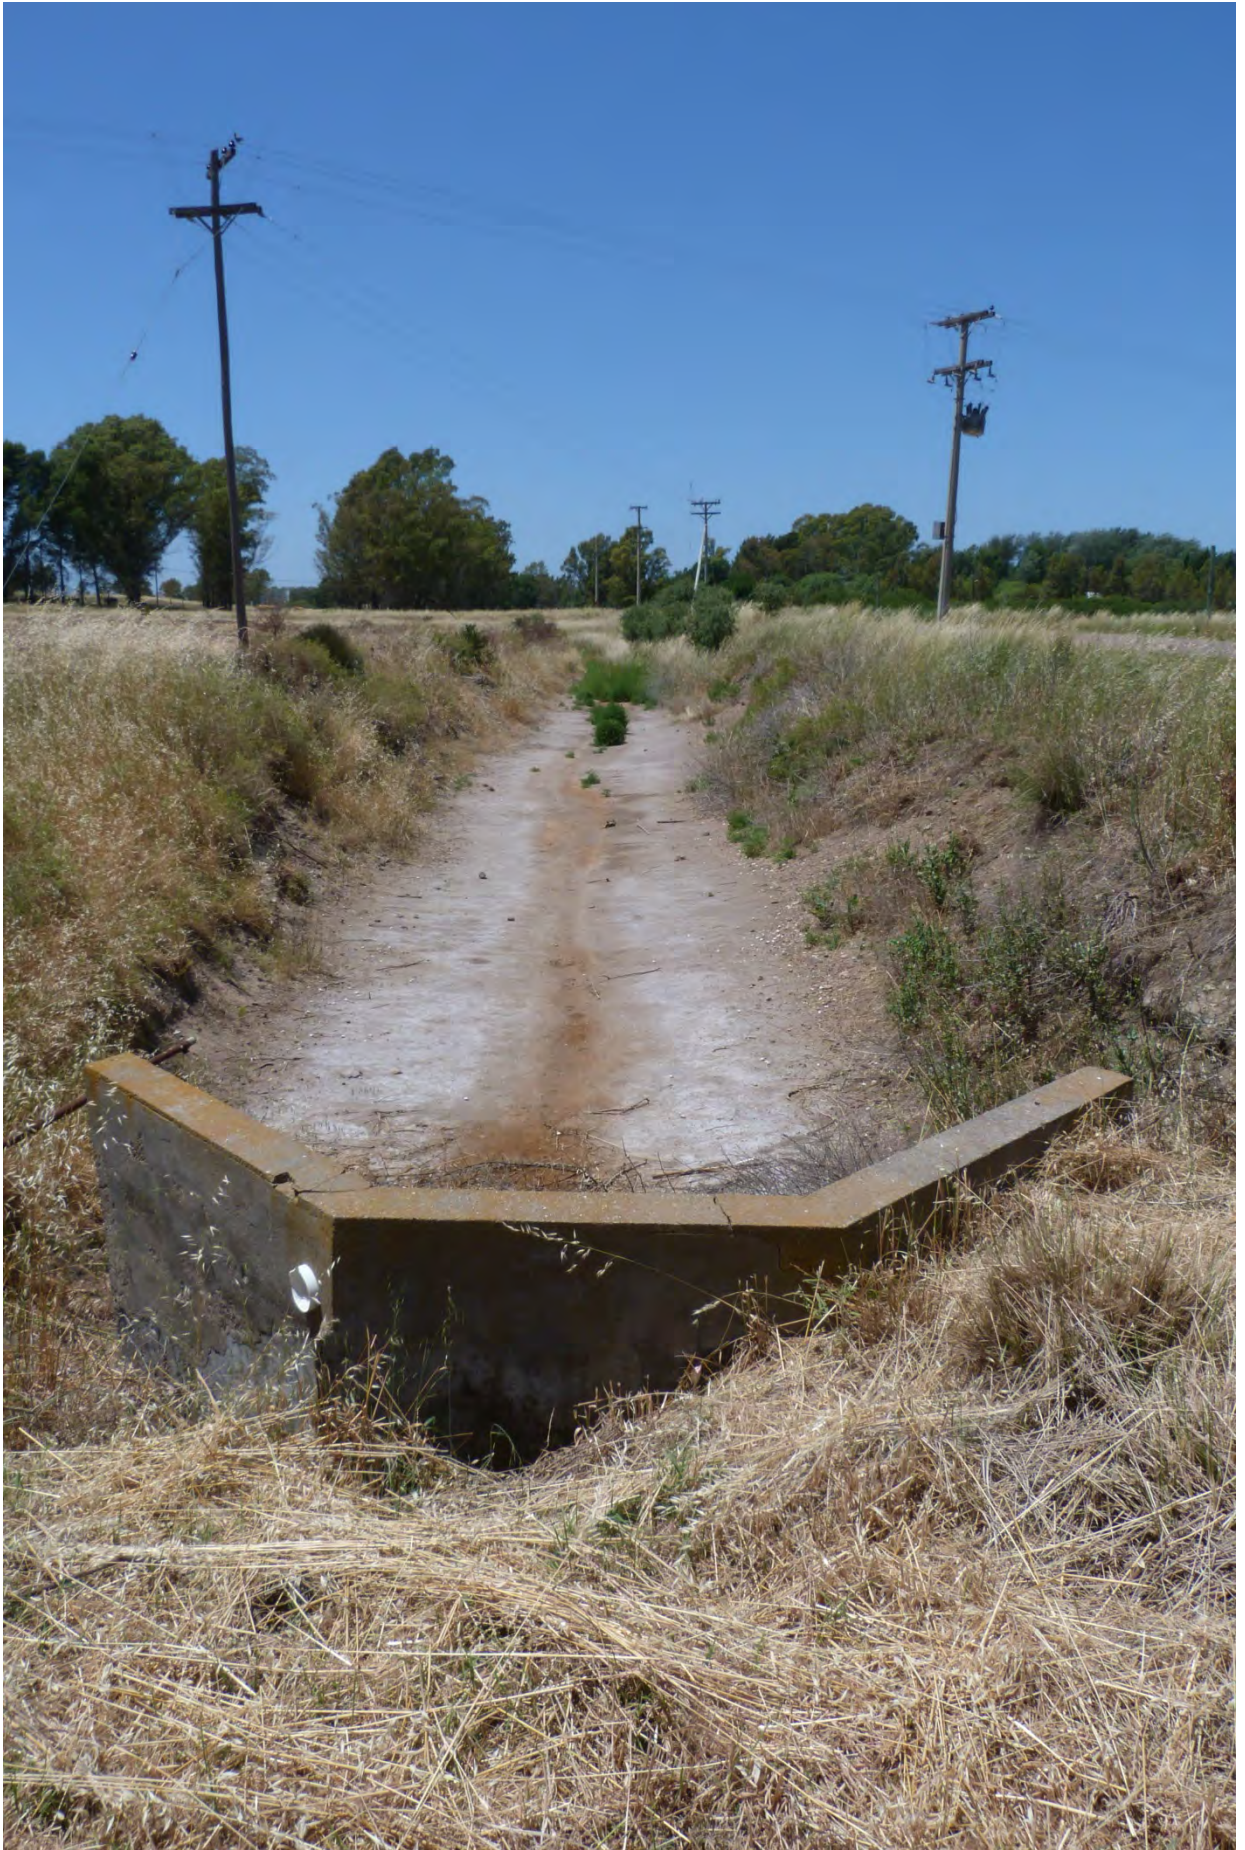
**DESAGÜE A CIELO ABIERTO**
