CAMPING BALNEARIO CHAPALCÓ

INFORME TECNICO

Mayo 2018

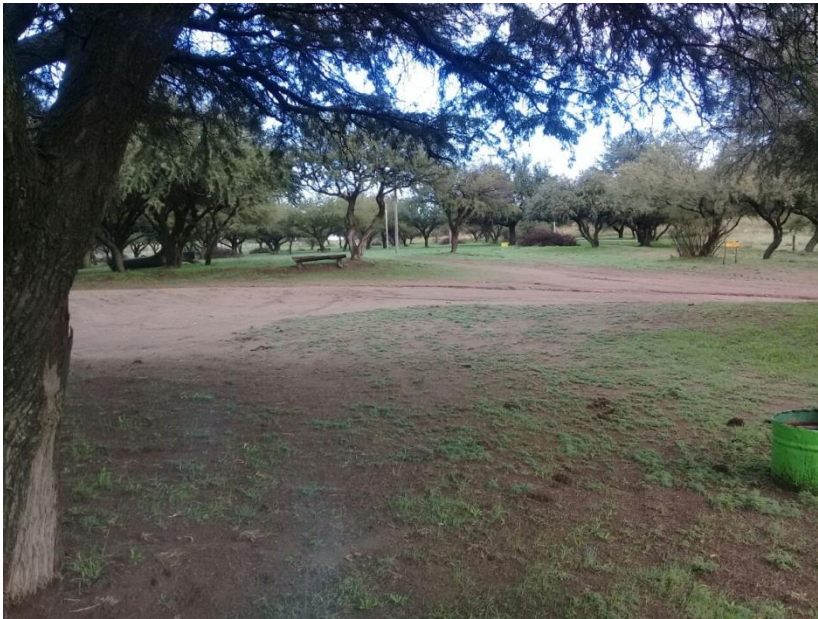
Los accesos se encuentran en buen estado, así como las calles internas al camping.

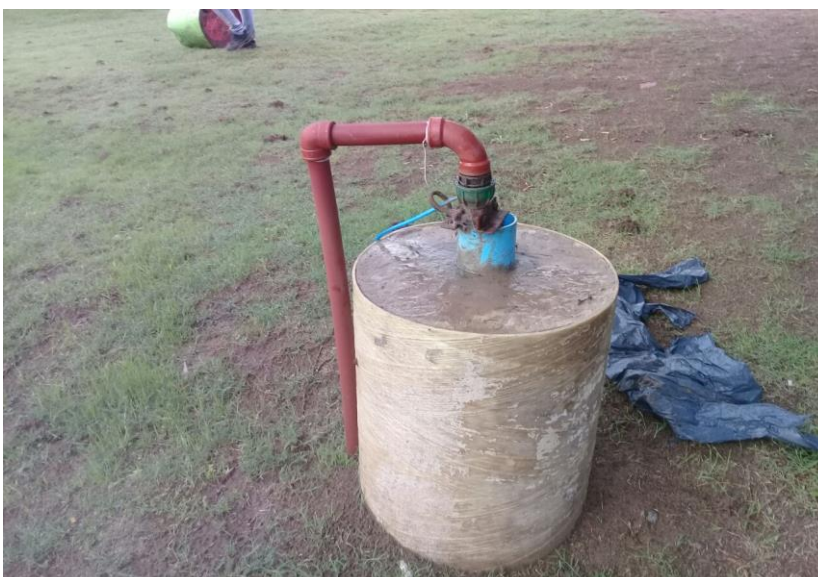
El agua disponible proviene de una perforación, con bomba sumergible monofásica de 1,5 HP, ubicada dentro del predio. El agua bombeada se almacena en un tanque elevado de 2000 litros y de allí abastece el tanque que se encuentra en los baños públicos y las mesadas de lavado. La instalación se encuentra en buen estado, su accionamiento es manual. El suministro es insuficiente en temporada alta.

En caso de corte de energía eléctrica (ocurre con frecuencia) se corta el abastecimiento de agua, se observa la necesidad de contar con un reservorio de agua para salvar éste inconveniente.

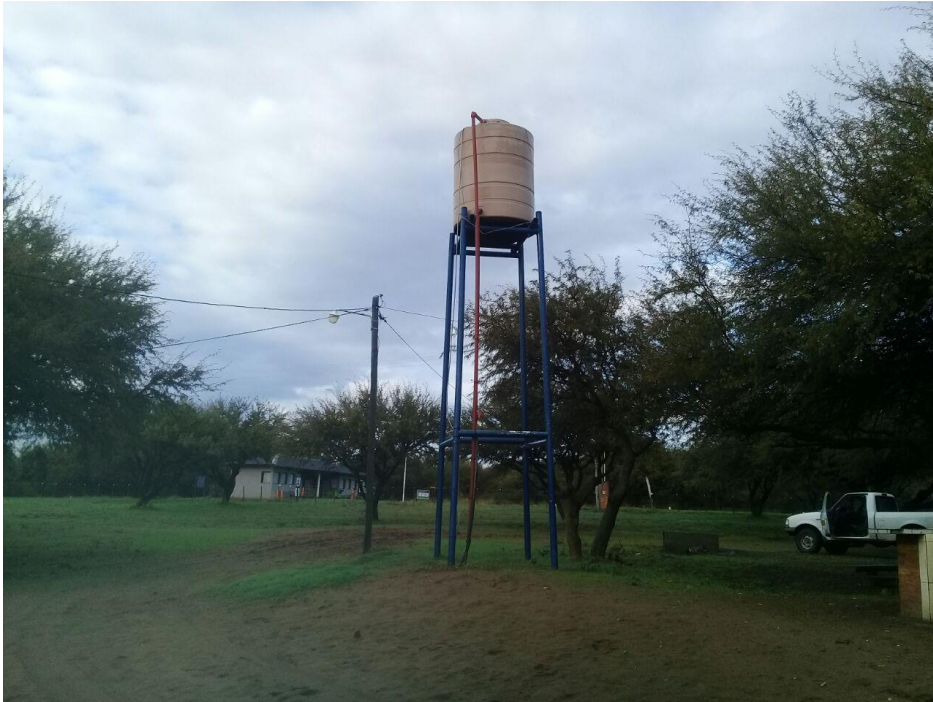
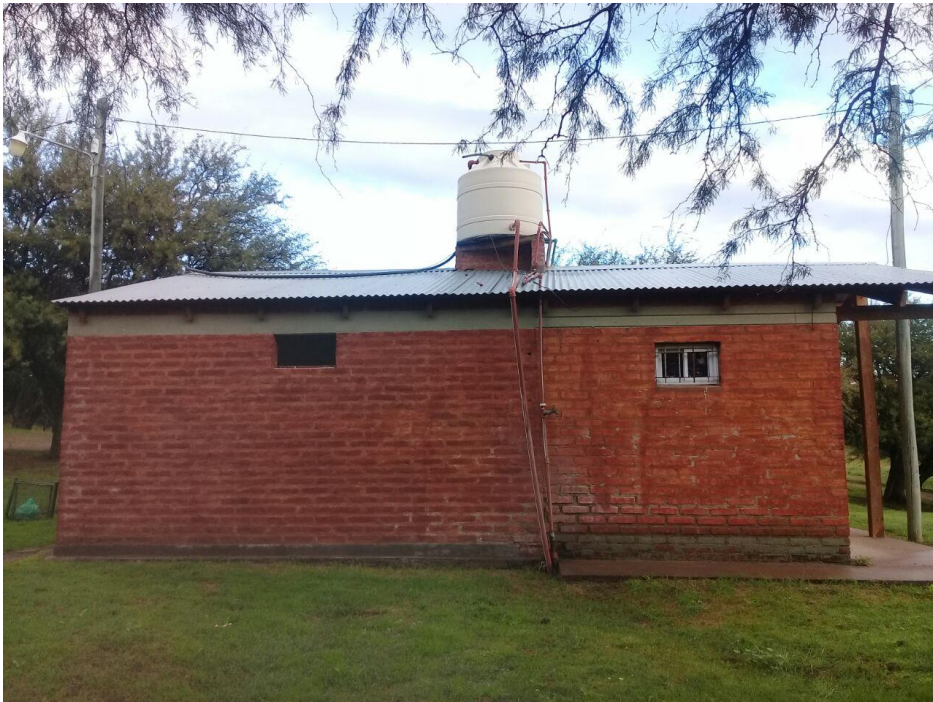
Las aguas servidas se vuelcan en un único pozo ciego, que se encuentra en funcionamiento , su estado es regular, debiendo acondicionarse y ampliarse debido a que no resulta suficiente en

los horarios pico de uso de los sanitarios. Las mesadas de lavado desaguan a pozos percoladores que funcionan correctamente.

La tapa del pozo se encuentra destruida, representando peligroso para los transeúntes.

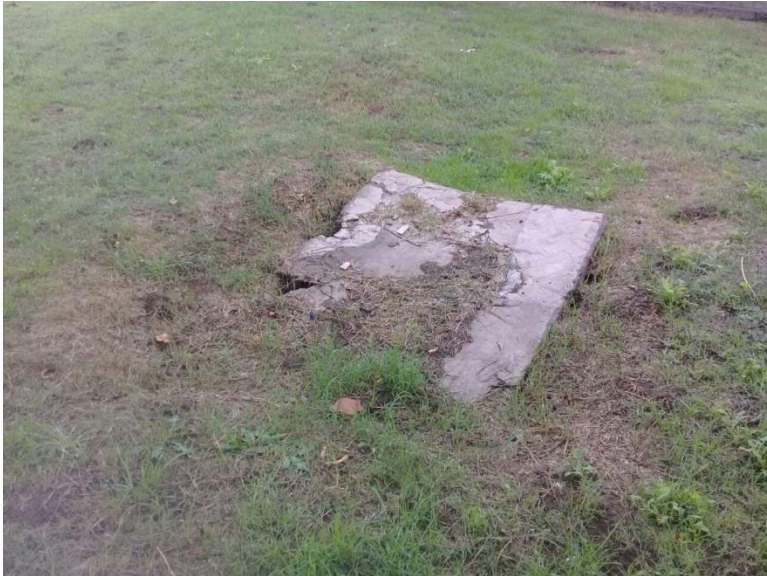
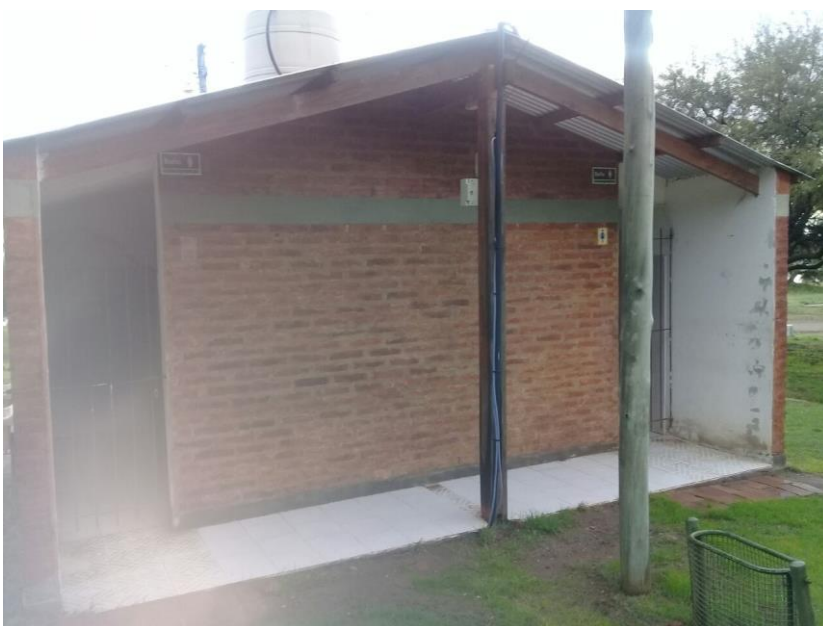
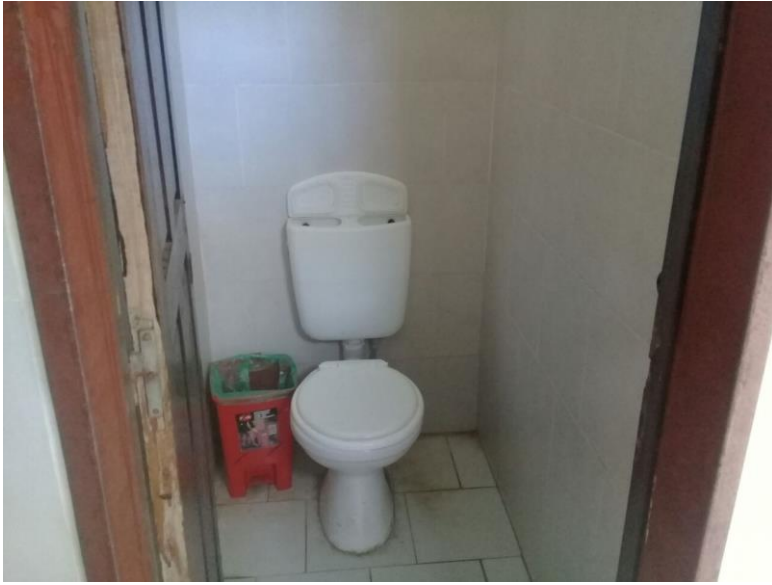
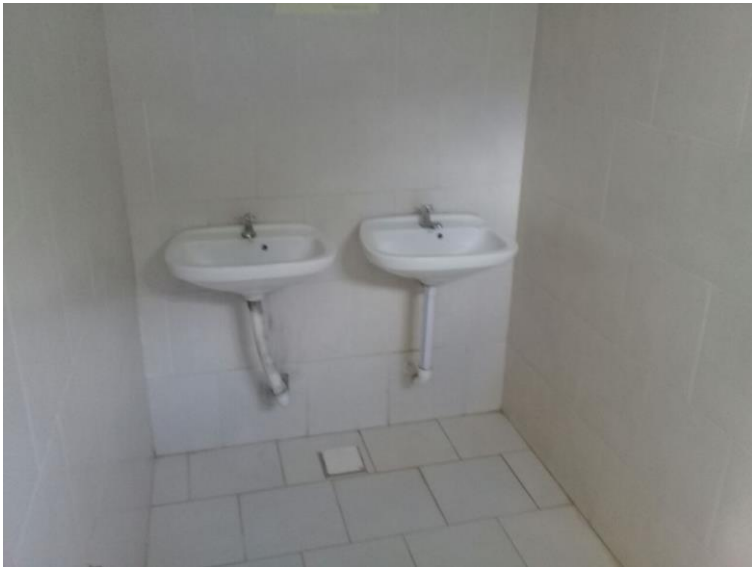
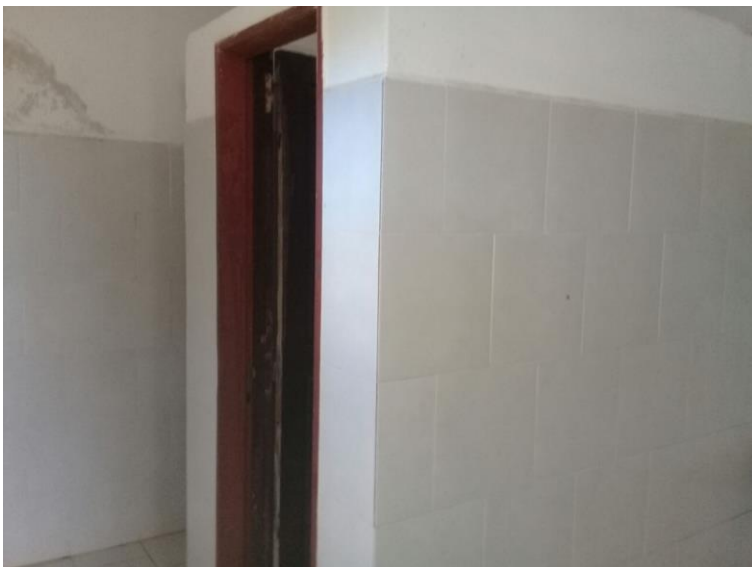
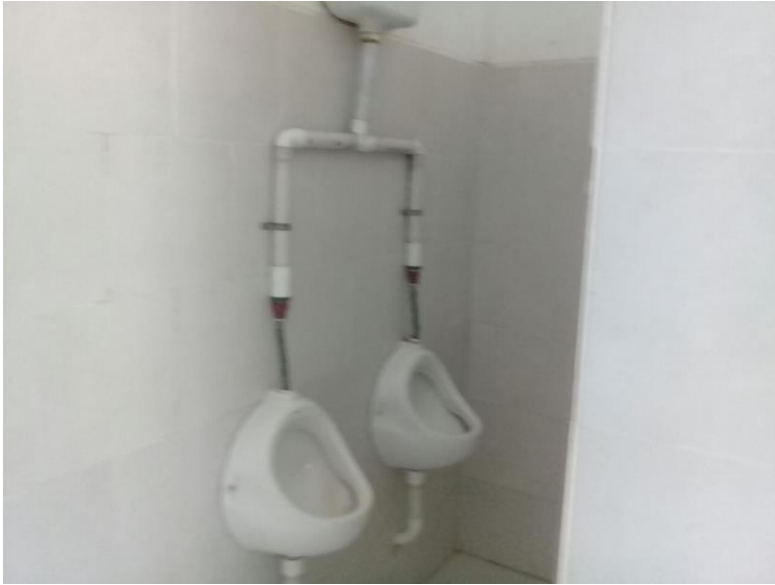
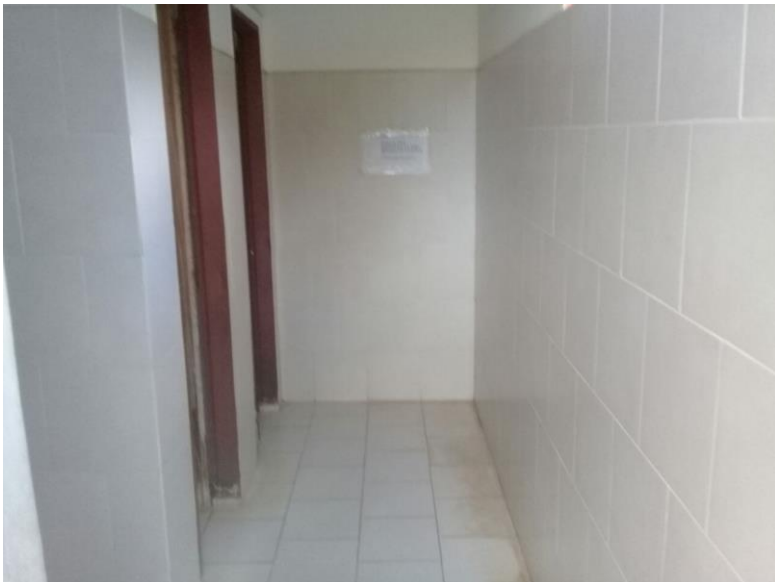
Los locales sanitarios que se encuentran en funcionamiento, cuentan con un grado de deterioro regular, debido al uso y al paso del tiempo. El principal problema es que los baños comunes resultan insuficientes, los dos baños para discapacitados están en buen estado y satisfacen la demanda.

Las ocho duchas de agua fría existentes que están en uso y en buen estado de conservación, se encuentran fuera del perímetro del camping, son utilizadas por todos los visitantes en general, no son exclusivas del camping.

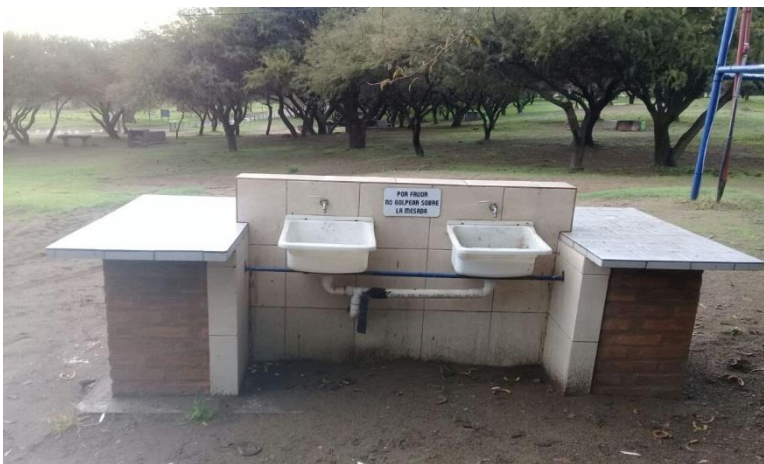
Se cuenta con una mesada con cuatro bachas para lavado, con sus canillas correspondientes, en buen estado y correcto funcionamiento. El sistema de desagote y vuelco de aguas servidas no es el adecuado para una correcta higiene del lugar. En temporada alta resultan insuficientes.

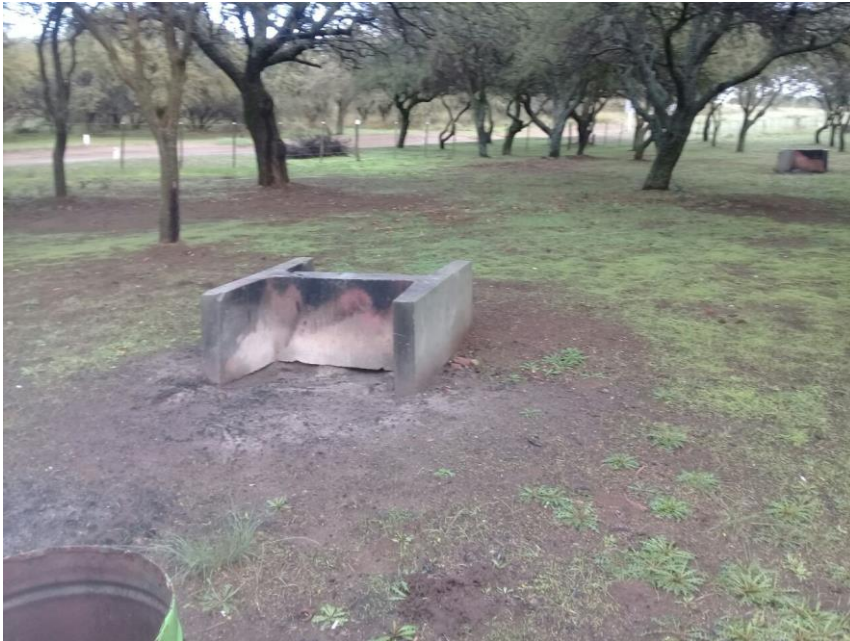
Se encuentran instalados 12 fogones de hormigón, en buen estado de conservación.

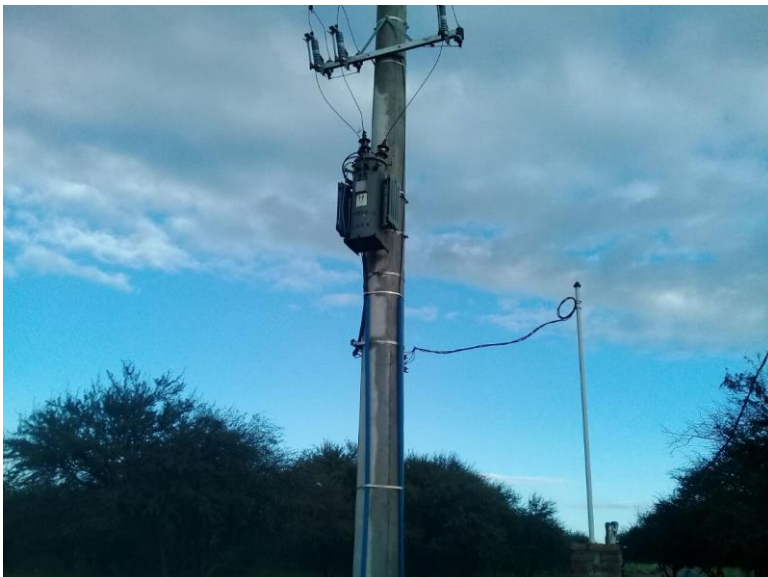
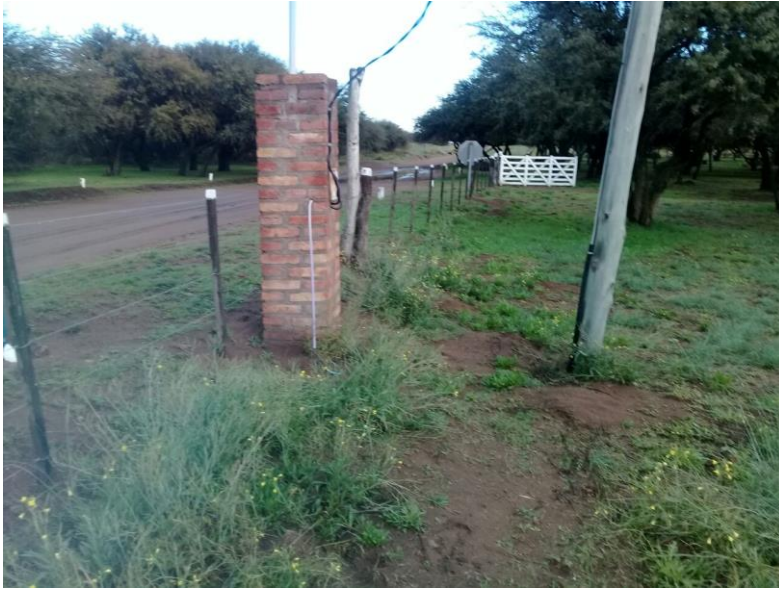
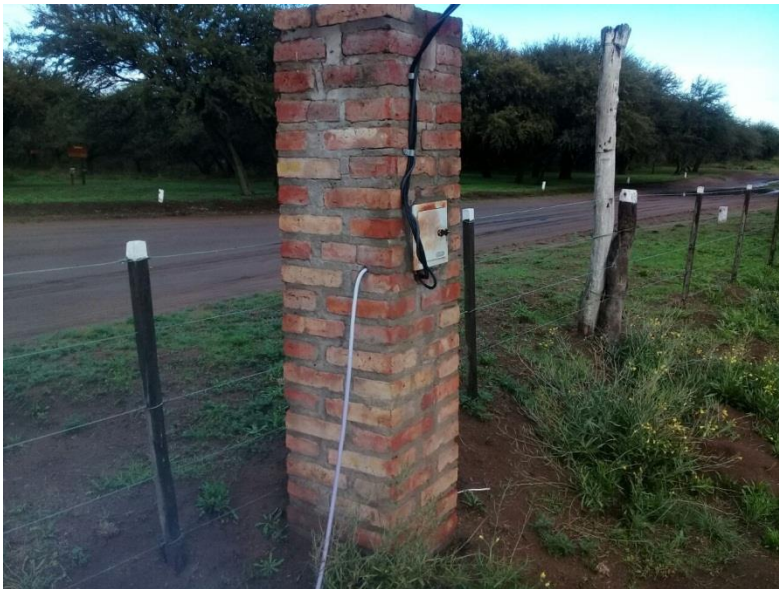
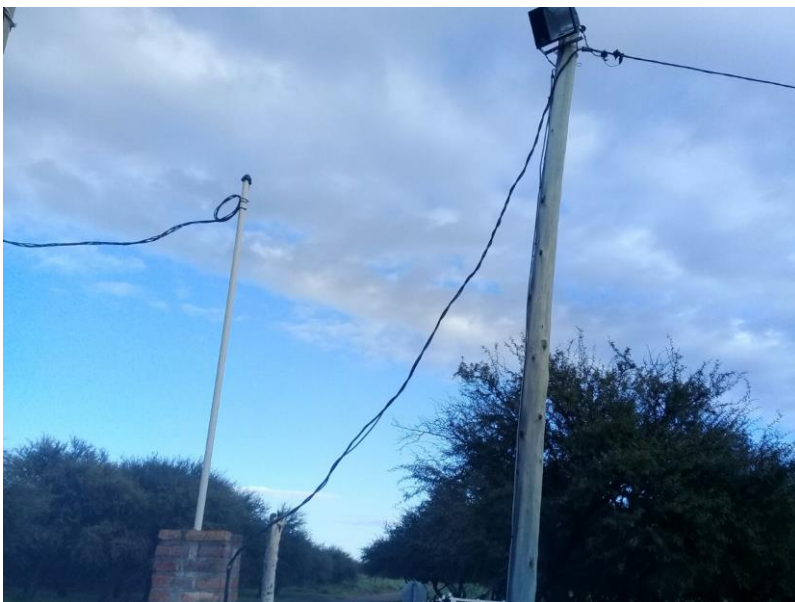
La energía se abastece desde un transformador de 25 kw, para todo el predio del camping e iluminación pública de la entrada a Chapalcó en forma conjunta .

El camping se ilumina con 11 luminarias de sodio 150 w en brazo económico con cableado aéreo y un spot de 250w halogenado que ilumina la entrada, distribuidas en forma esporádica, cubriendo los sectores de sombra en general. El cable es preensablado de 2x6 y se encuentra en buen estado de conservación.-

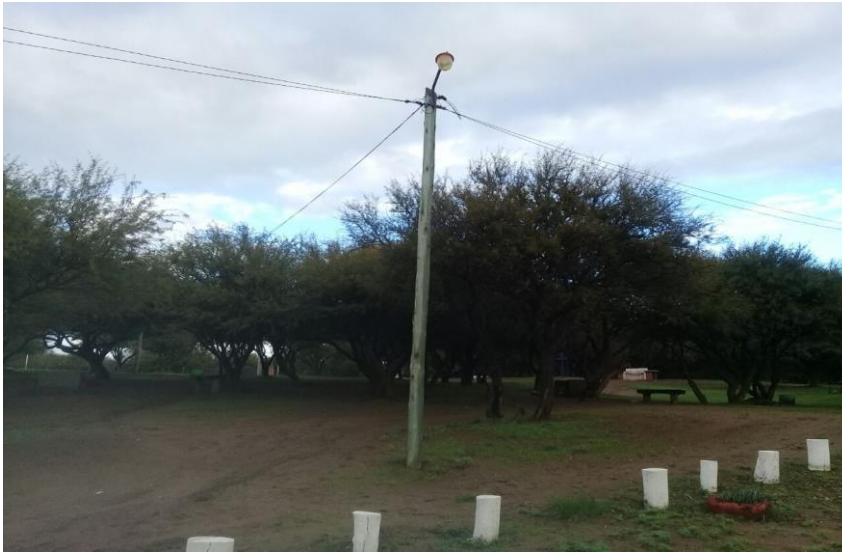
El mismo cableado abastece de energía un tablero para las bomba sumergible, con un contactor, protector térmico y llave térmica, en estado precario, representando un peligro para la seguridad por estar en un sector accesible al público y sin tapa protectora (deberá rehacerse en su totalidad)

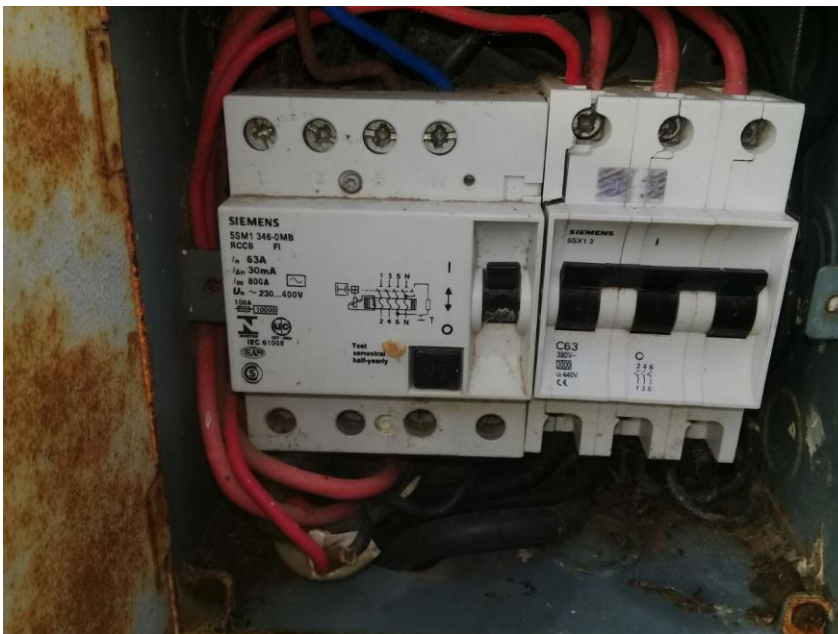
Cuenta como medida de protección una llave térmica trifásica con un disyuntor 63 A colocado en el pilar.

En general se observa que todos los tomas existentes, están anulados por seguridad de los turistas, debido a que no se cuenta con jabalina de puesta a tierra.

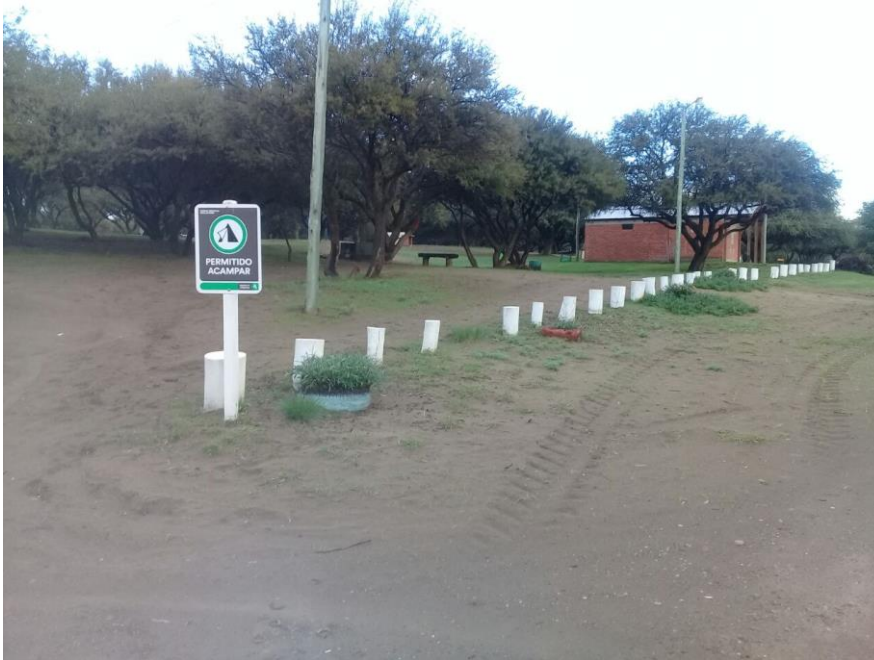
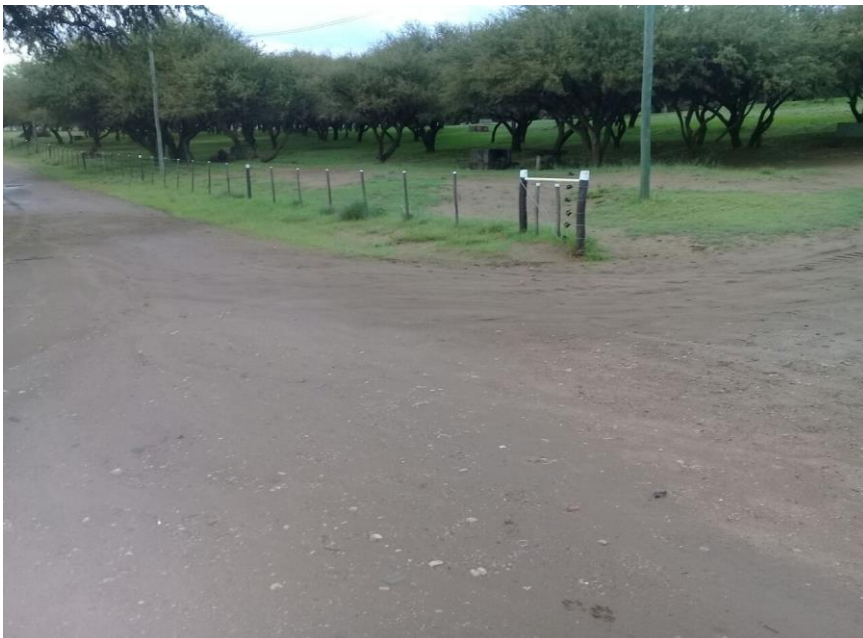
El predio cuenta con una delimitación perimetral que en sectores es una alambrado de 7 hilos en buen estado, y en otros sectores se demarcó con postes de 50 cm que evitan el tránsito vehicular permitiendo el acceso de peatones.
